**RELATÓRIO TÉCNICO
Nº 133105-205**

Casa Militar do Gabinete do
Governador
Louveira
27 de maio de 2013

**MAPEAMENTO DE ÁREAS DE ALTO E MUITO ALTO RISCO DE
DESLIZAMENTOS E INUNDAÇÕES DO MUNICÍPIO DE
LOUVEIRA (SP)**

CLIENTE
CASA MILITAR DO GABINETE DO GOVERNADOR

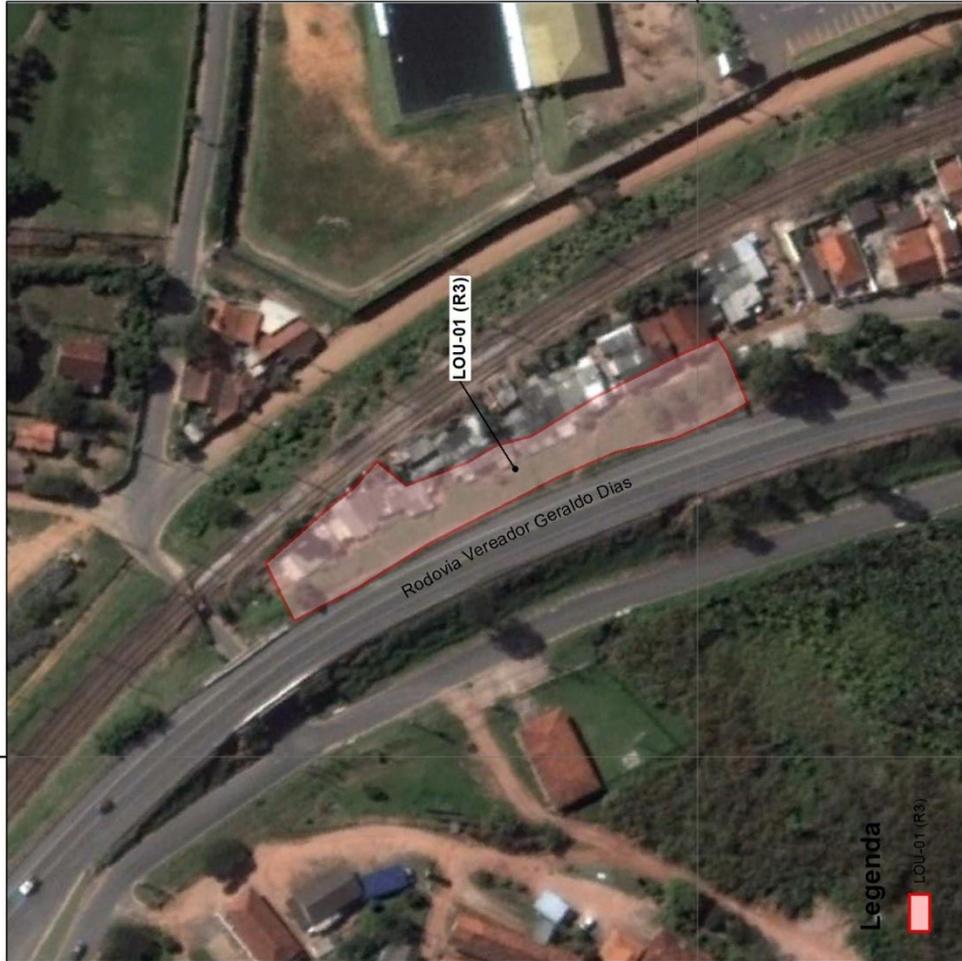
Área localizada nas proximidades da Rodovia Vereador Geraldo Dias. Notar proximidade das moradias em relação ao aterro da rodovia.

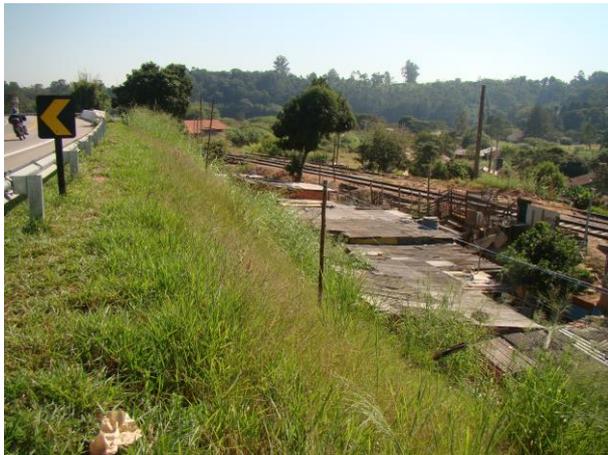
FOTO 01. Vista geral de área localizada nas proximidades da Rodovia Vereador Geraldo Dias. Notar proximidade das moradias em relação ao aterro da rodovia.

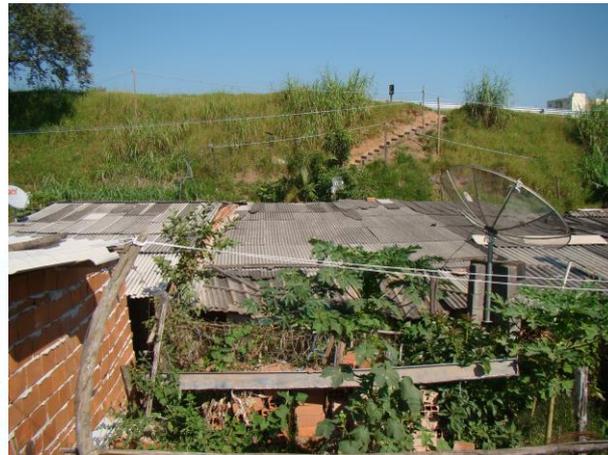
FOTO 02. Vista do talude de aterro da rodovia e a proximidade das moradias em relação à sua base.

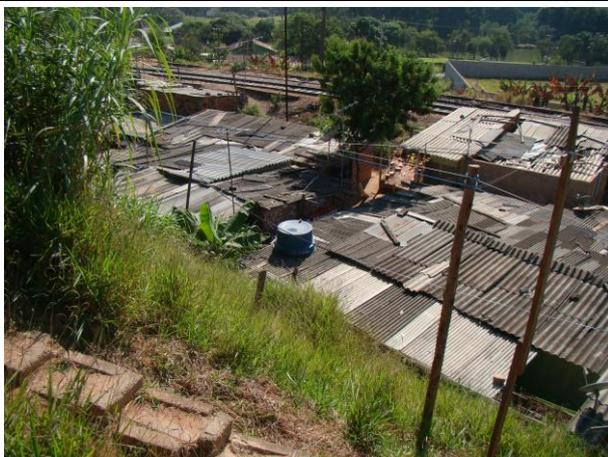
FOTO 03. Vista geral de moradias construídas entre o talude de aterro da rodovia e a linha ferroviária. Notar proximidade e padrão construtivo das moradias.

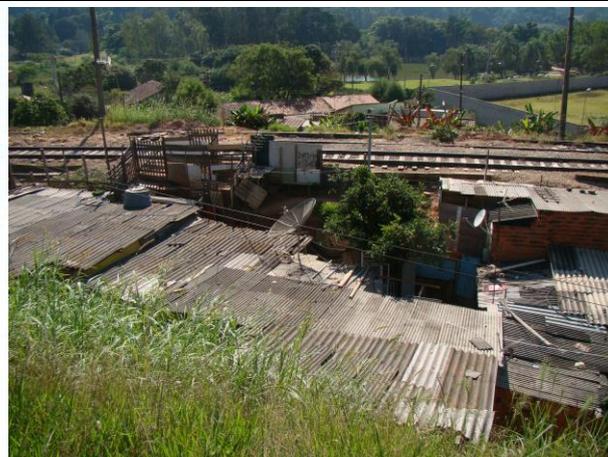
FOTO 04. Detalhe de trecho de moradias construídas entre o talude de aterro e a linha ferroviária, com destaque para a ocupação dos taludes da ferrovia.

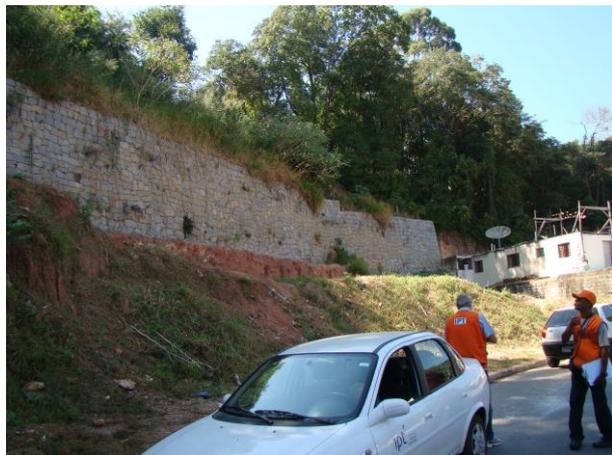
FOTO 05. Vista geral de talude localizado nas proximidades da rua Hilda Maria Simões, Parque dos Sabiás. Notar contenção executada por meio de pedras justapostas (“muro de pedra”).

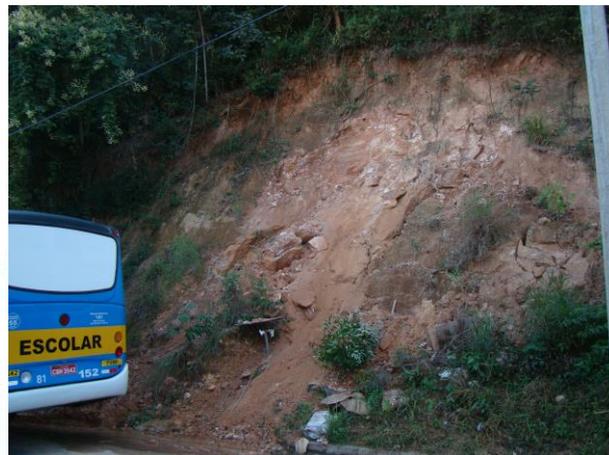
FOTO 06. Vista de talude de corte, localizado na rua Hilda Maria Simões, em área contígua à mostrada na **FOTO 05**. Trata-se de cicatriz de deslizamento, condicionado por estruturas presentes na rocha: foliação e fraturamento. Há sinais de recorrência do processo nesse trecho da rua.

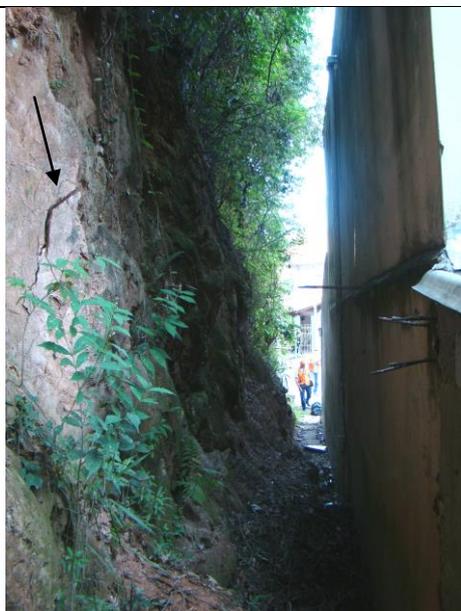
FOTO 07. Detalhe da proximidade da moradia em relação ao talude de corte. Trata-se de talude composto por rocha muito alterada – saprolito. As estruturas planares, principalmente fraturamentos, condicionam rupturas localizadas nesse talude. Notar trinca indicada pela seta.

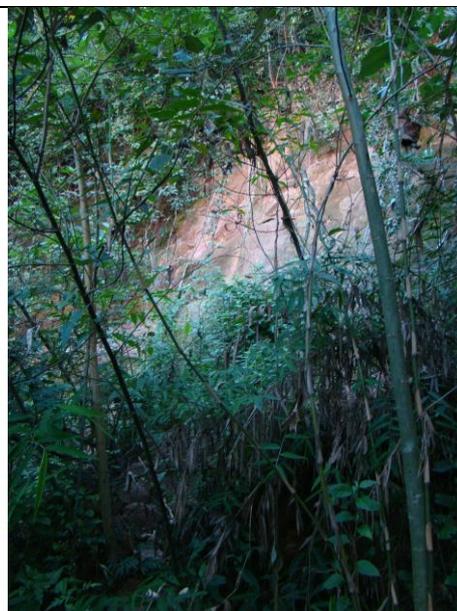
FOTO 08. Vista de trecho localizado na porção de fundo da moradia mostrada nas **FOTOS 07 e 09**, o qual sofreu escorregamento de pequena dimensão condicionado por estruturas planares. O volume mobilizado atingiu o fundo de três residências.

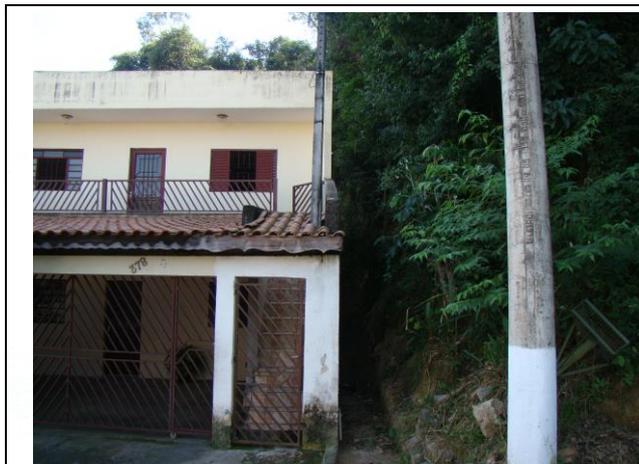
FOTO 09. Vista geral de moradia mostrada na **FOTO 07**, localizada muito próxima a talude de corte.

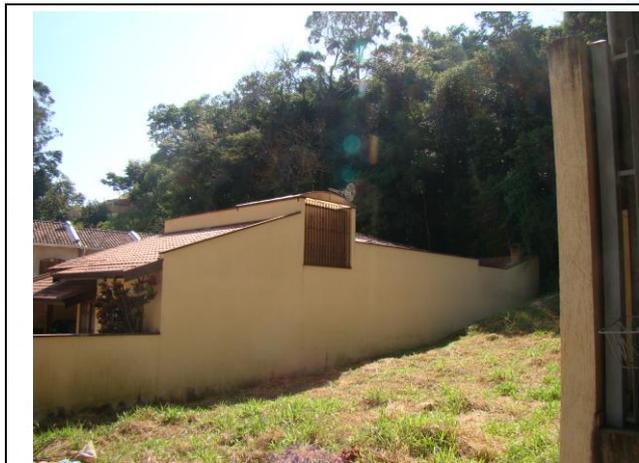
FOTO 11. Vista geral do limite da área avaliada no presente estudo. Nessa porção da rua, o terreno possui taludes com menores alturas e moradias mais afastadas em relação à base do talude.

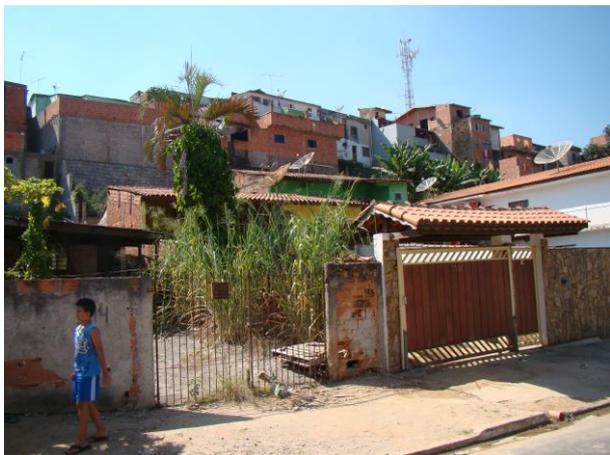
FOTO 13. Vista geral da área avaliada, nas proximidades da rua Pedro Chiqueto, Jardim São Francisco. Notar diferença de cota entre as moradias da base e topo do talude.

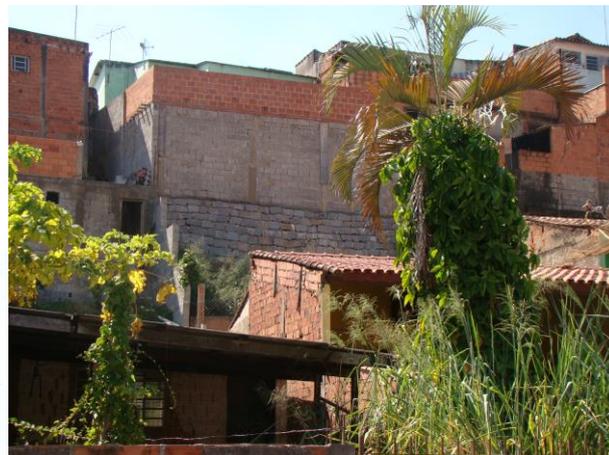
FOTO 14. Detalhe de estruturas de contenção localizadas no fundo dos terrenos localizados na rua Pedro Chiqueto, Jardim São Francisco. Notar dimensões e qualidade da obra.

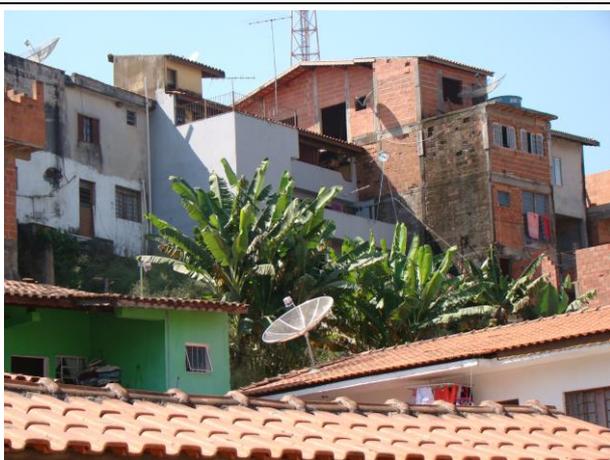
FOTO 15. Na área vistoriada, podem ser encontrados taludes de corte e/ou aterro na porção de fundo dos terrenos.

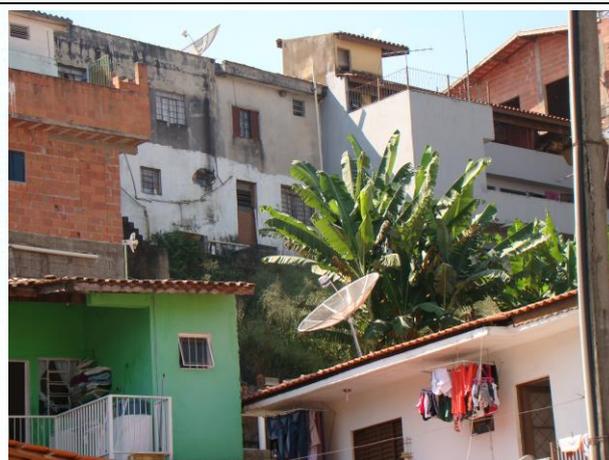
FOTO 16. Detalhe do talude mostrado na FOTO 15, com destaque para suas dimensões (inclinação e altura) e proximidade das moradias da base e topo do talude.

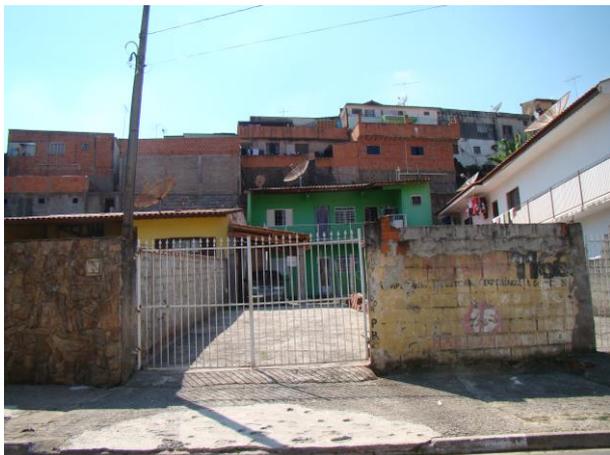
FOTO 17. Vista geral da área vistoriada, com destaque para a alta densidade de ocupação.

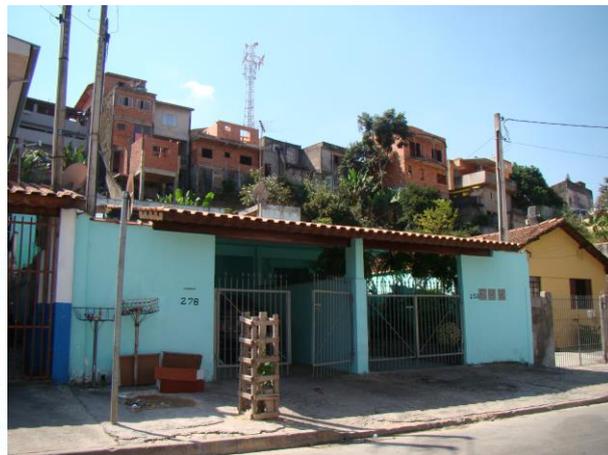
FOTO 18. Vista geral de trecho de encosta vistoriado, com destaque para densidade da ocupação e padrão construtivo das moradias.

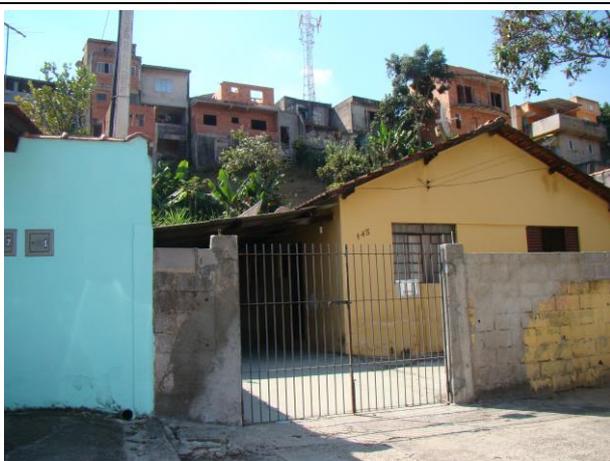
FOTO 19. Vista geral de trecho de encosta vistoriado, com destaque para densidade da ocupação e padrão construtivo das moradias.

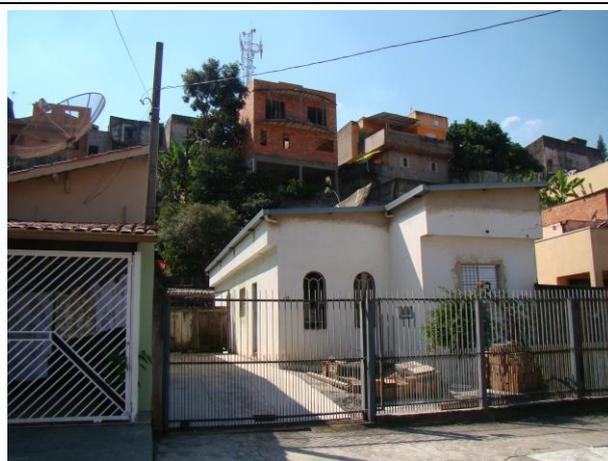
FOTO 20. Vista geral de trecho de encosta vistoriado, com destaque para densidade da ocupação e padrão construtivo das moradias. Segundo informações da COMDEC, ocorreu pequena movimentação de terreno no fundo da moradia em destaque.

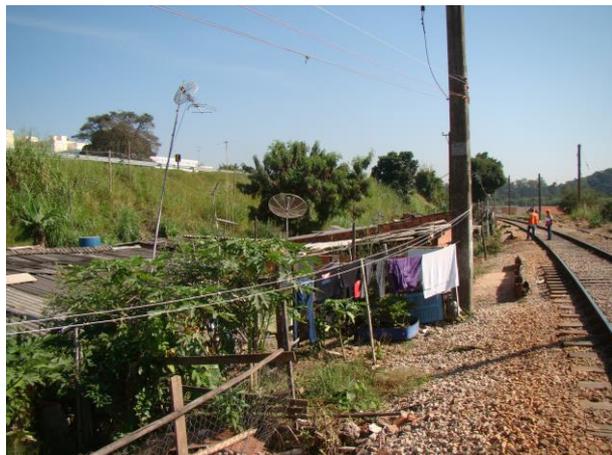
FOTO 21. Vista geral de moradias localizadas entre a linha ferroviária e a Rodovia Vereador Geraldo Dias, que sofrem com inundações de drenagem próxima à área.

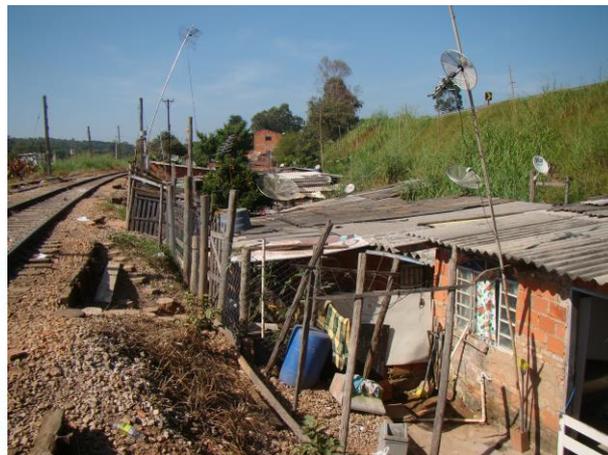
FOTO 22. Vista geral das moradias que são atingidas por inundações de drenagem que cruza o aterro da rodovia e a ferrovia.

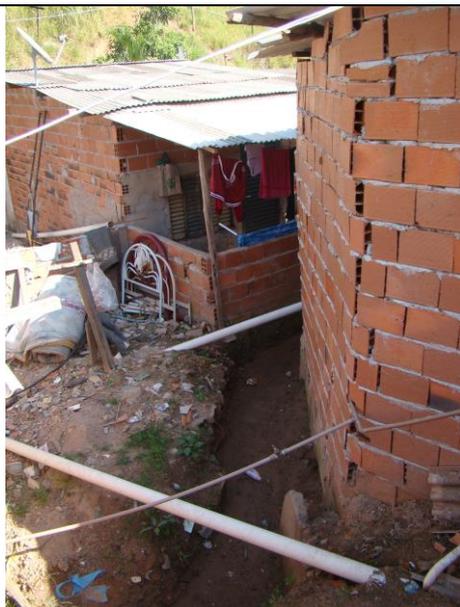
FOTO 23. Detalhe de vala construída para condução das águas e controle das inundações no local. Notar proximidade e padrão construtivo das moradias.

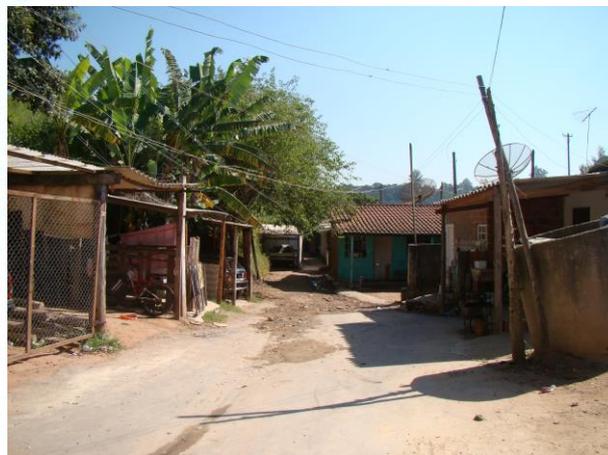
FOTO 24. Vista geral de porção da área afetada por inundações de drenagem que cruza o aterro da rodovia e a ferrovia.

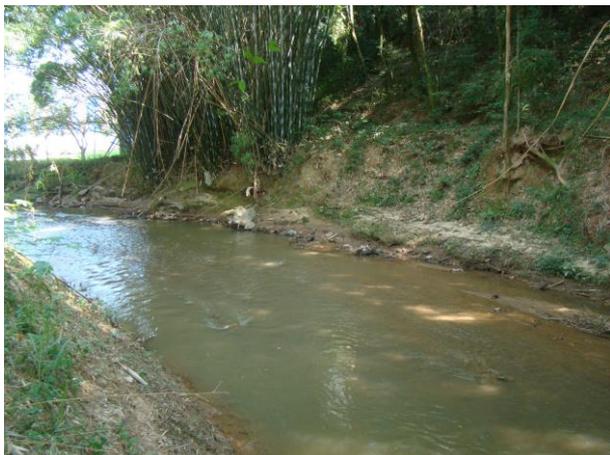
FOTO 25. Vista geral, de montante para jusante, do rio Capivari. Trata-se de trecho localizado nas proximidades da rua Rodrigues Alves. Notar dimensões da margem direita.

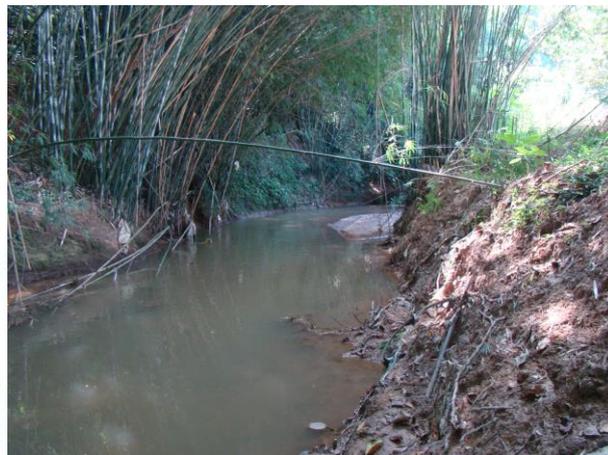
FOTO 26. Vista geral, de jusante para montante, do rio Capivari. Trata-se de trecho localizado nas proximidades da rua Rodrigues Alves. Notar dimensões da margem esquerda. A seta indica localização de estrutura mostrada na **FOTO 27**.

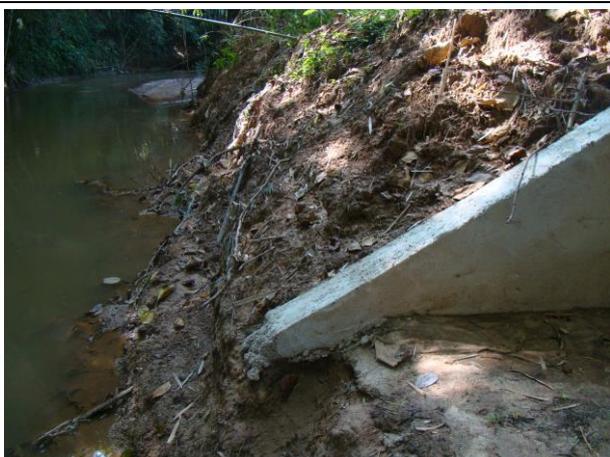
FOTO 27. Detalhe de estrutura de dissipação de energia das águas, provindas da rua Rodrigues Alves. Notar início de erosão na base da estrutura.

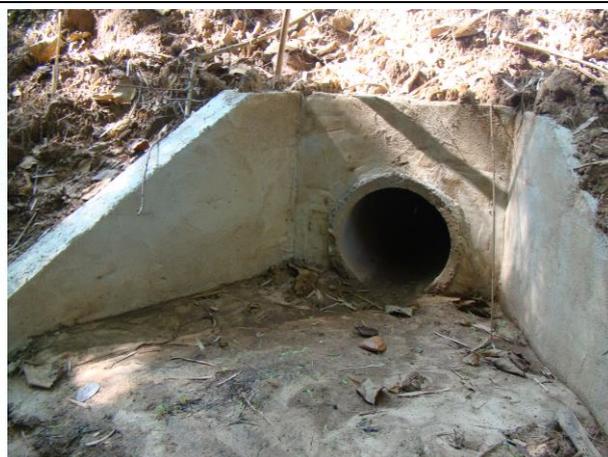
FOTO 28. Vista da porção final da estrutura de captação das águas provindas da rua Rodrigues Alves.

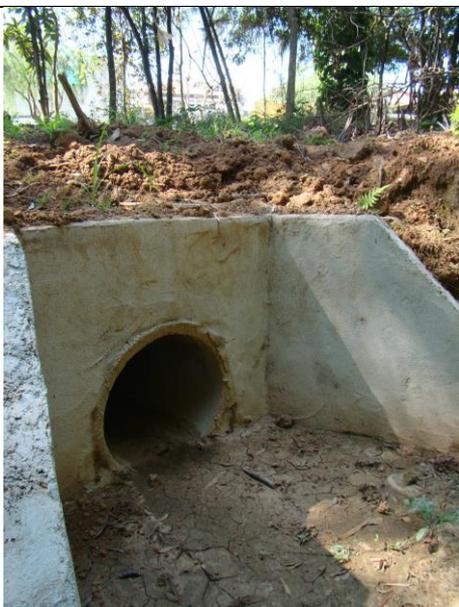
FOTO 31. Detalhe das estruturas de condução das águas coletadas na rua Rodrigues Alves e lançadas no rio Capivari.

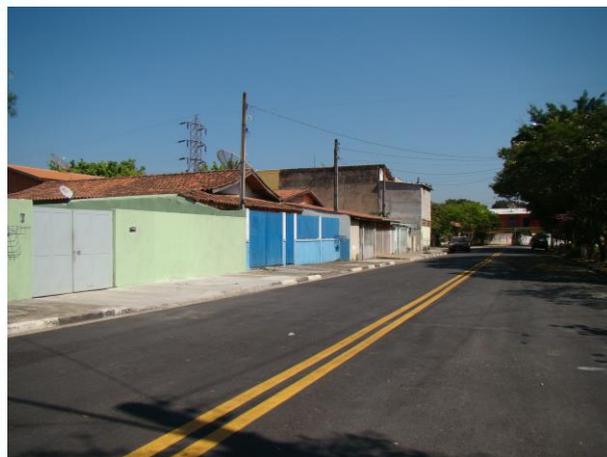
FOTO 32. Vista geral de trecho da rua Rodrigues Alves, afetado por inundações do rio Capivari.

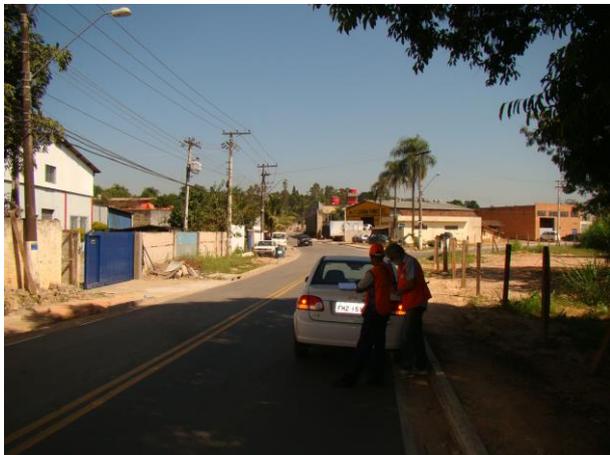
FOTO 33. Vista geral da rua Atílio Biscuola, nas proximidades do rio Capivari. Trata-se de área onde predominam indústrias, com poucas residências no local.

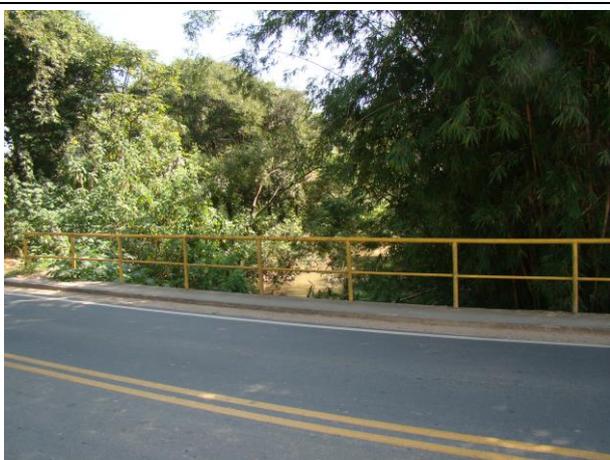
FOTO 35. Trecho da rua Atílio Biscuola, travessia do rio Capivari. Segundo dados da COMDEC, todo o trecho ficou sob lâmina de água com cerca de 1,5 m de altura em 2011.

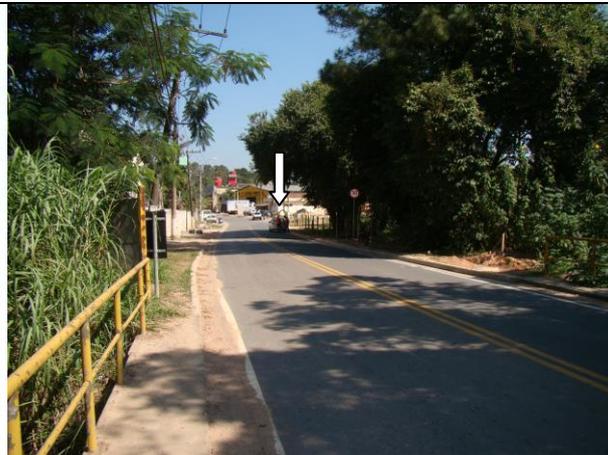
FOTO 36. Vista geral da travessia do rio Capivari e rua Atílio Biscuola. Segundo dados da COMDEC, todo o trecho observado ficou sob lâmina de água com cerca de 1,5 m de altura. A seta indica a região mostrada na **FOTO 37**.
