RELATÓRIO TÉCNICO
Nº 133105-205

**MAPEAMENTO DE ÁREAS DE ALTO E MUITO ALTO RISCO DE
DESLIZAMENTOS E INUNDAÇÕES DO MUNICÍPIO DE
LOUVEIRA (SP)**

CLIENTE
CASA MILITAR DO GABINETE DO GOVERNADOR

UNIDADE RESPONSÁVEL
CENTRO DE TECNOLOGIAS AMBIENTAIS E ENERGÉTICAS - CETAE
LABORATÓRIO DE RISCOS AMBIENTAIS - LARA

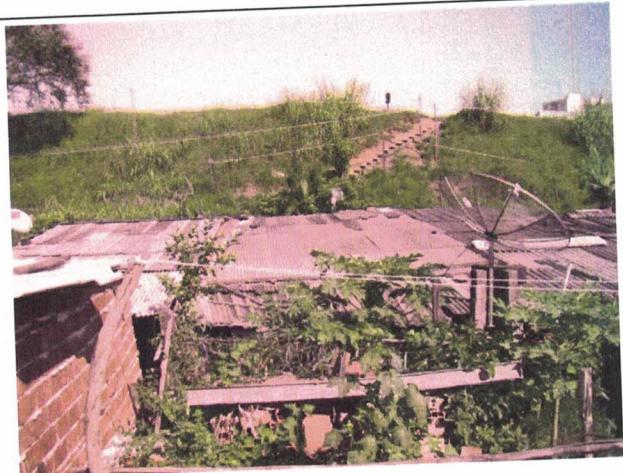
FOTO 02. Vista do talude de aterro da rodovia e a proximidade das moradias em relação à sua base.

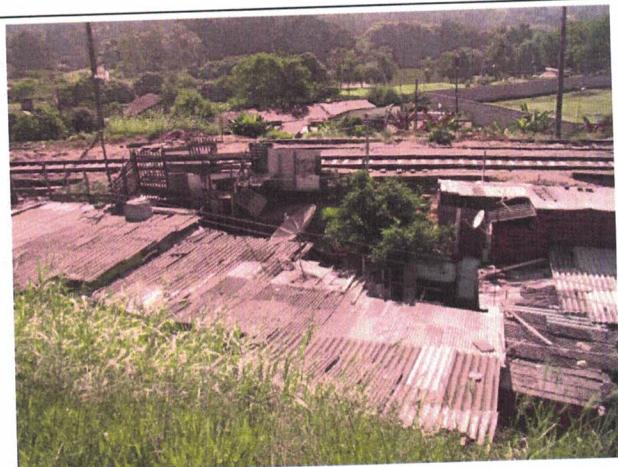
FOTO 04. Detalhe de trecho de moradias construídas entre o talude de aterro e a linha ferroviária, com destaque para a ocupação dos taludes da ferrovia.

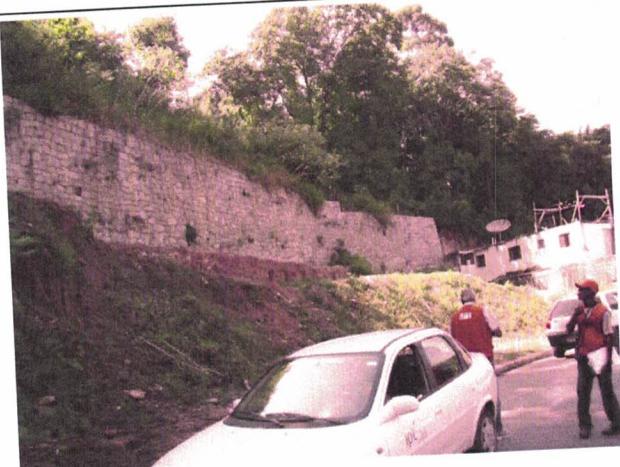
FOTO 05. Vista geral de talude localizado nas proximidades da rua Hilda Maria Simões, Parque dos Sabiás. Notar contenção executada por meio de pedras justapostas ("muro de pedra").

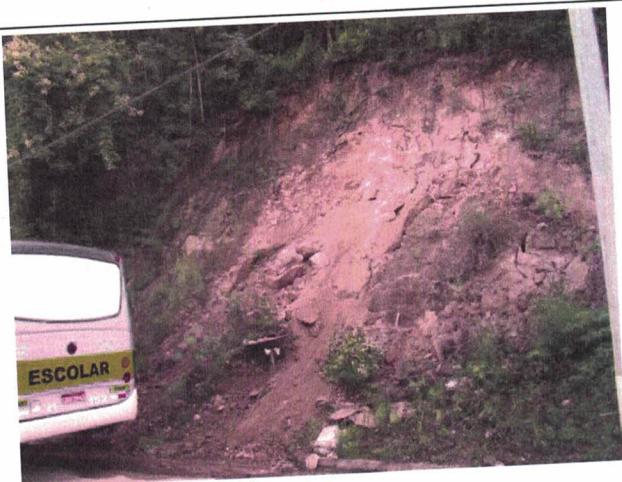
FOTO 06. Vista de talude de corte, localizado na rua Hilda Maria Simões, em área contígua à mostrada na **FOTO 05**. Trata-se de cicatriz de deslizamento, condicionado por estruturas presentes na rocha: foliação e fraturamento. Há sinais de recorrência do processo nesse trecho da rua.

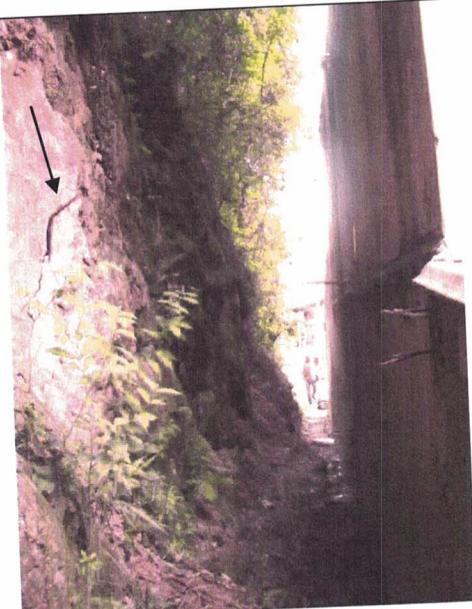
FOTO 07. Detalhe da proximidade da moradia em relação ao talude de corte. Trata-se de talude composto por rocha muito alterada – saprolito. As estruturas planares, principalmente fraturamentos, condicionam rupturas localizadas nesse talude. Notar trinca indicada pela seta.

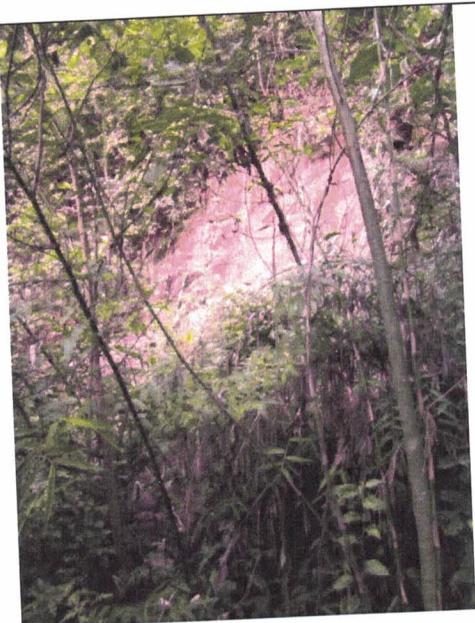
FOTO 08. Vista de trecho localizado na porção de fundo da moradia mostrada nas **FOTOS 07 e 09**, o qual sofreu escorregamento de pequena dimensão condicionado por estruturas planares. O volume mobilizado atingiu o fundo de três residências.

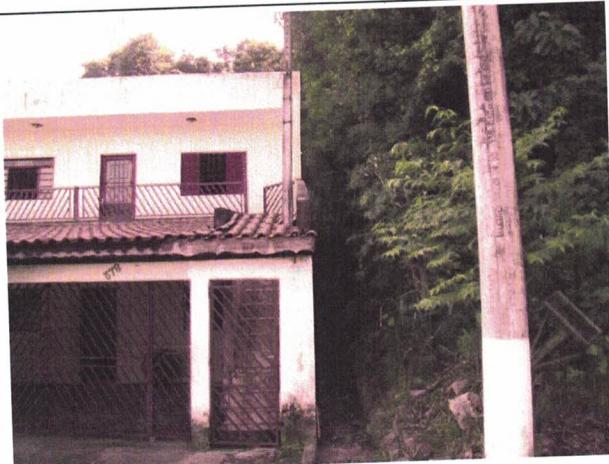
FOTO 09. Vista geral de moradia mostrada na **FOTO 07**, localizada muito próxima a talude de corte.

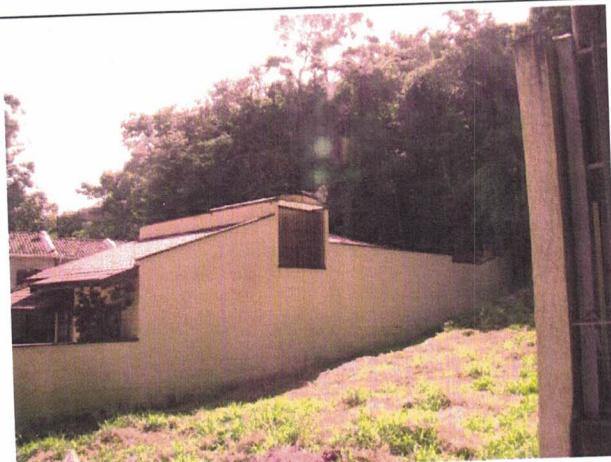
FOTO 11. Vista geral do limite da área avaliada no presente estudo. Nessa porção da rua, o terreno possui taludes com menores alturas e moradias mais afastadas em relação à base do talude.

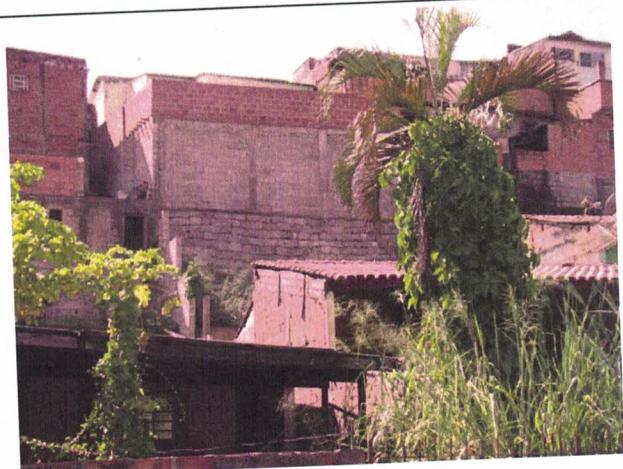
FOTO 14. Detalhe de estruturas de contenção localizadas no fundo dos terrenos localizados na rua Pedro Chiqueto, Jardim São Francisco. Notar dimensões e qualidade da obra.

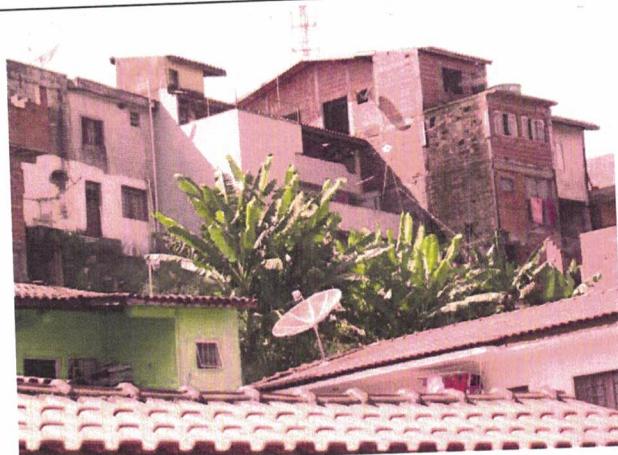
FOTO 15. Na área vistoriada, podem ser encontrados taludes de corte e/ou aterro na porção de fundo dos terrenos.

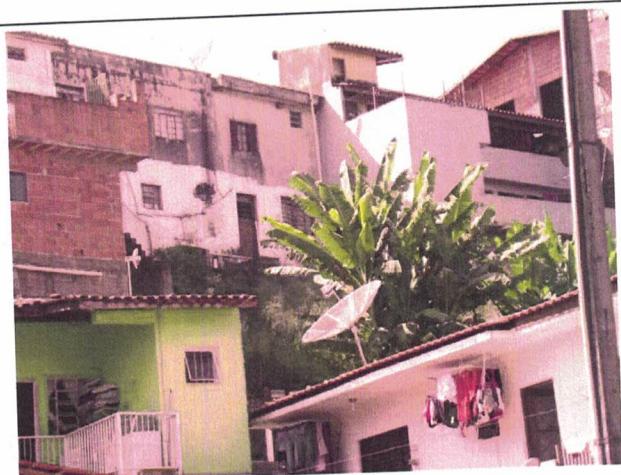
FOTO 16. Detalhe do talude mostrado na FOTO 15, com destaque para suas dimensões (inclinação e altura) e proximidade das moradias da base e topo do talude.

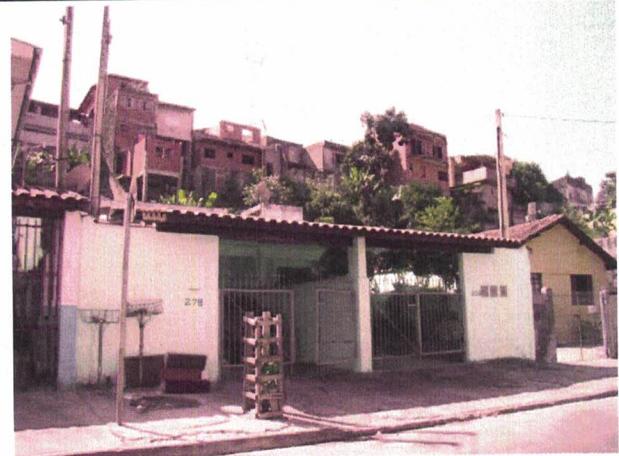
FOTO 18. Vista geral de trecho de encosta vistoriado, com destaque para densidade da ocupação e padrão construtivo das moradias.

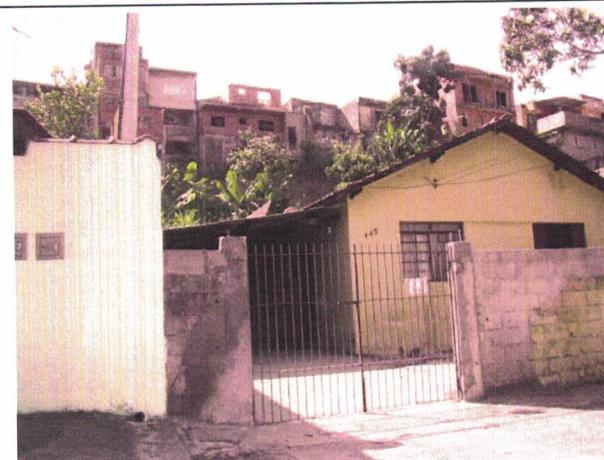
FOTO 19. Vista geral de trecho de encosta vistoriado, com destaque para densidade da ocupação e padrão construtivo das moradias.

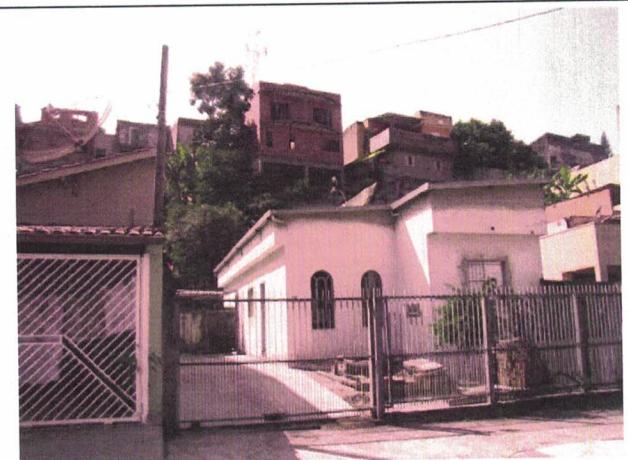
FOTO 20. Vista geral de trecho de encosta vistoriado, com destaque para densidade da ocupação e padrão construtivo das moradias. Segundo informações da COMDEC, ocorreu pequena movimentação de terreno no fundo da moradia em destaque.

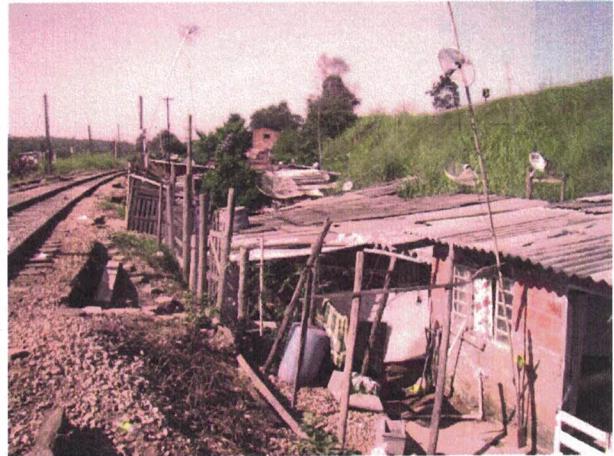
FOTO 22. Vista geral das moradias que são atingidas por inundações de drenagem que cruza o aterro da rodovia e a ferrovia.

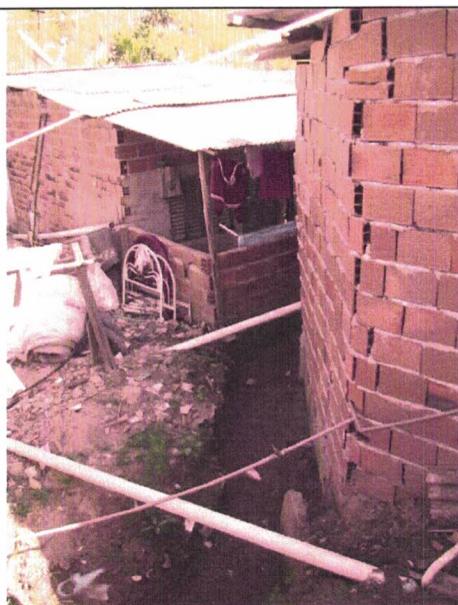
FOTO 23. Detalhe de vala construída para condução das águas e controle das inundações no local. Notar proximidade e padrão construtivo das moradias.

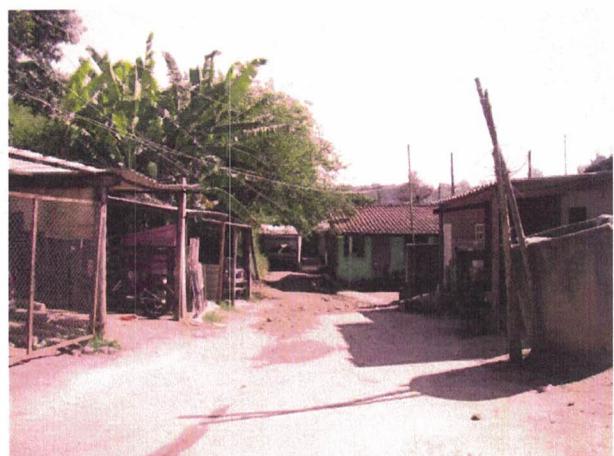
FOTO 24. Vista geral de porção da área afetada por inundações de drenagem que cruza o aterro da rodovia e a ferrovia.

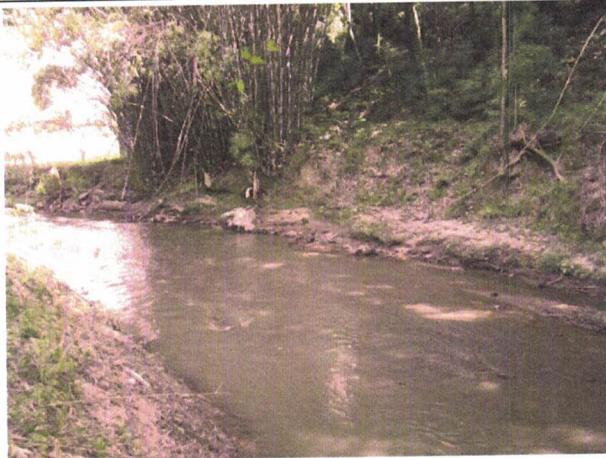
FOTO 25. Vista geral, de montante para jusante, do rio Capivari. Trata-se de trecho localizado nas proximidades da rua Rodrigues Alves. Notar dimensões da margem direita.

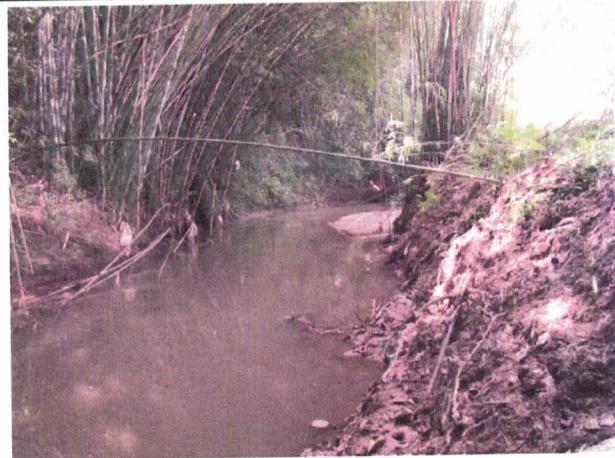
FOTO 26. Vista geral, de jusante para montante, do rio Capivari. Trata-se de trecho localizado nas proximidades da rua Rodrigues Alves. Notar dimensões da margem esquerda. A seta indica localização de estrutura mostrada na **FOTO 27**.

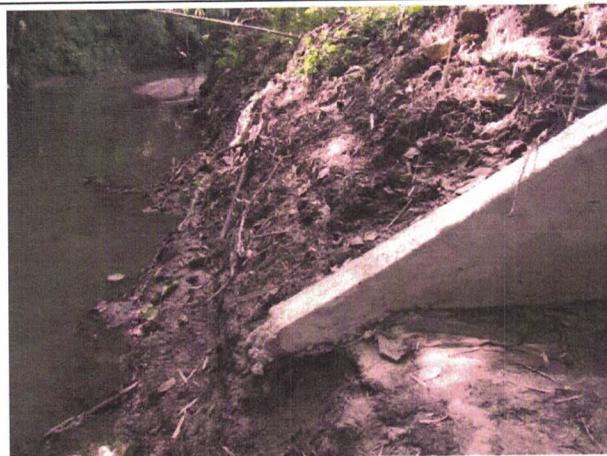
FOTO 27. Detalhe de estrutura de dissipação de energia das águas, provindas da rua Rodrigues Alves. Notar início de erosão na base da estrutura.

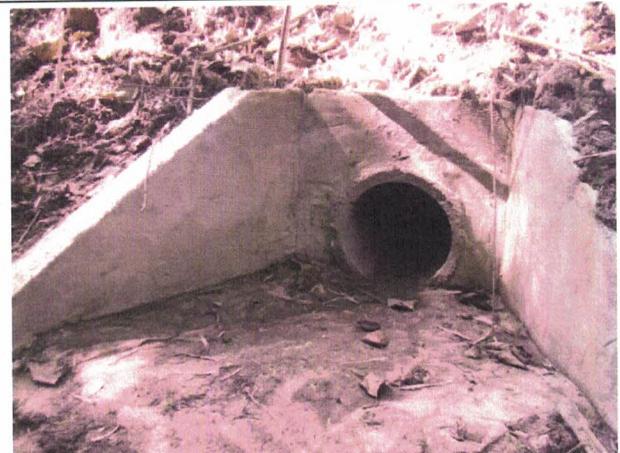
FOTO 28. Vista da porção final da estrutura de captação das águas provindas da rua Rodrigues Alves.

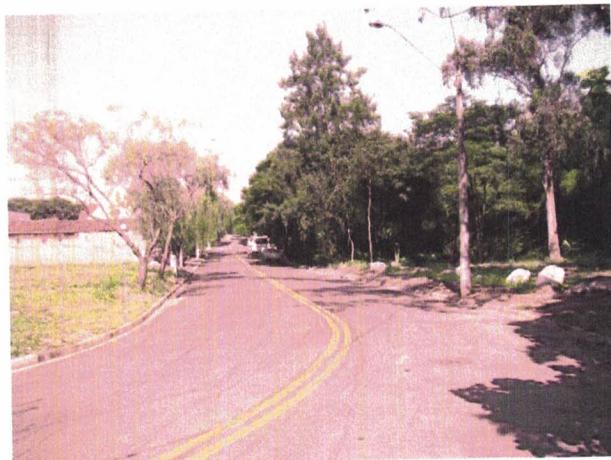
FOTO 29. Vista geral de trecho da rua Rodrigues Alves. Ao fundo, à esquerda da imagem, moradias (4) mais afetadas pelas inundações do rio Capivari.

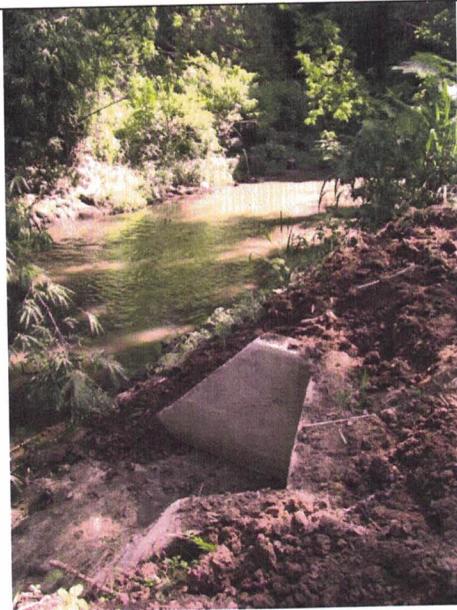
FOTO 30. Vista geral do rio Capivari e estrutura de dissipação de energia das águas coletadas da rua Rodrigues Alves. Notar que a elevação das águas do rio poderá bloquear o sistema, provocando refluxo das águas.

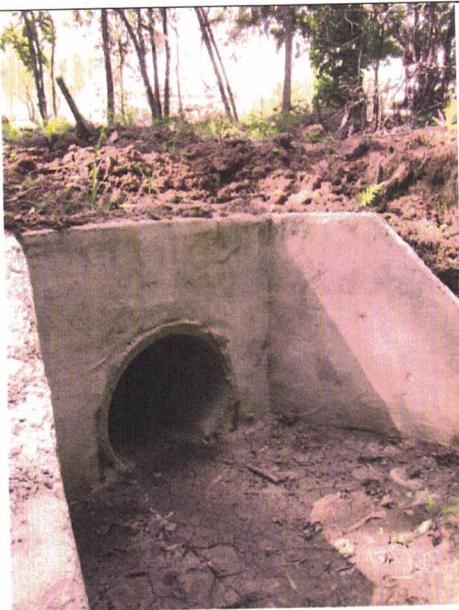
FOTO 31. Detalhe das estruturas de condução das águas coletadas na rua Rodrigues Alves e lançadas no rio Capivari.

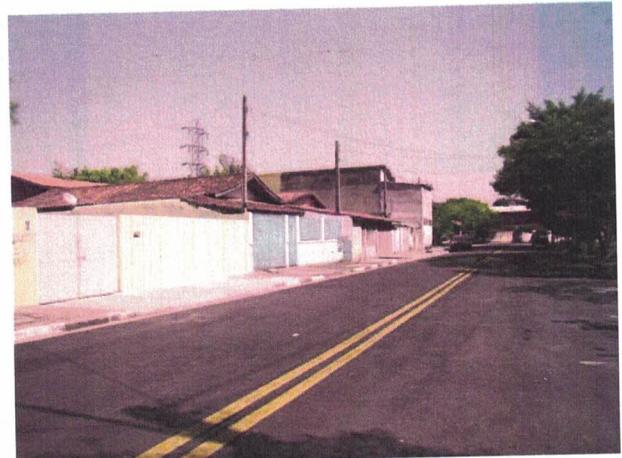
FOTO 32. Vista geral de trecho da rua Rodrigues Alves, afetado por inundações do rio Capivari.

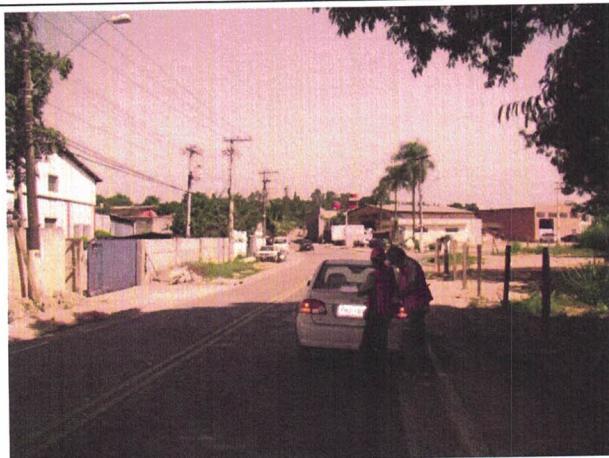
FOTO 33. Vista geral da rua Atílio Biscuola, nas proximidades do rio Capivari. Trata-se de área onde predominam indústrias, com poucas residências no local.

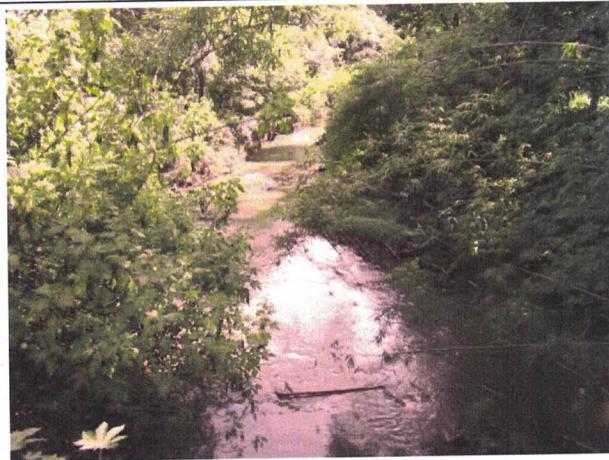
FOTO 34. Vista geral do rio Capivari, nas proximidades da rua Atílio Biscuola.

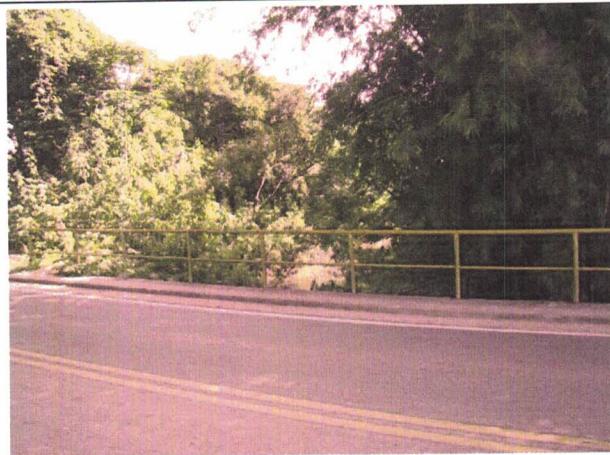
FOTO 35. Trecho da rua Atílio Biscuola, travessia do rio Capivari. Segundo dados da COMDEC, todo o trecho ficou sob lâmina de água com cerca de 1,5 m de altura em 2011.

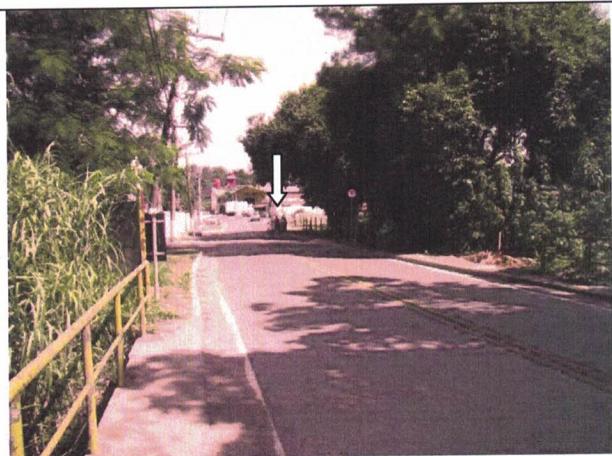
FOTO 36. Vista geral da travessia do rio Capivari e rua Atílio Biscuola. Segundo dados da COMDEC, todo o trecho observado ficou sob lâmina de água com cerca de 1,5 m de altura. A seta indica a região mostrada na **FOTO 37**.

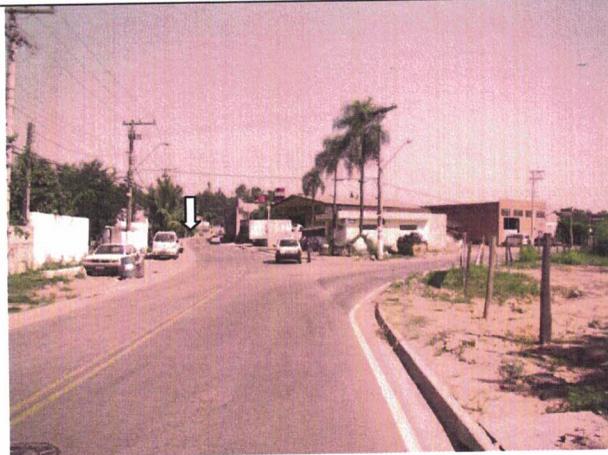
FOTO 37. Esquina das ruas Atilio Biscuola e Antonio Biscuola, trecho intensamente afetado por inundação. A seta indica raio de alcance da inundação.

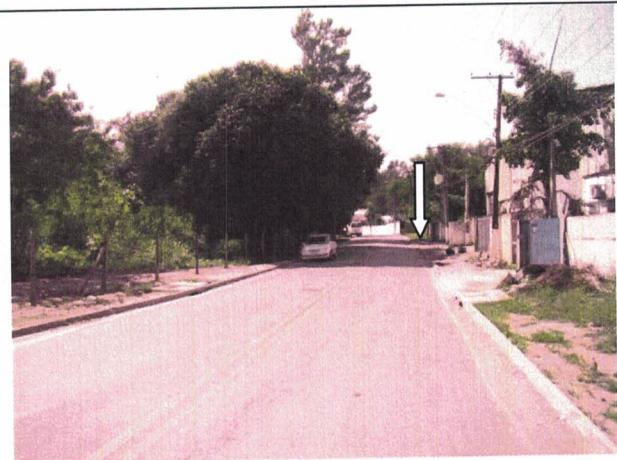
FOTO 38. Vista geral da área atingida pela inundação do rio Capivari. A seta indica travessia sobre o rio.

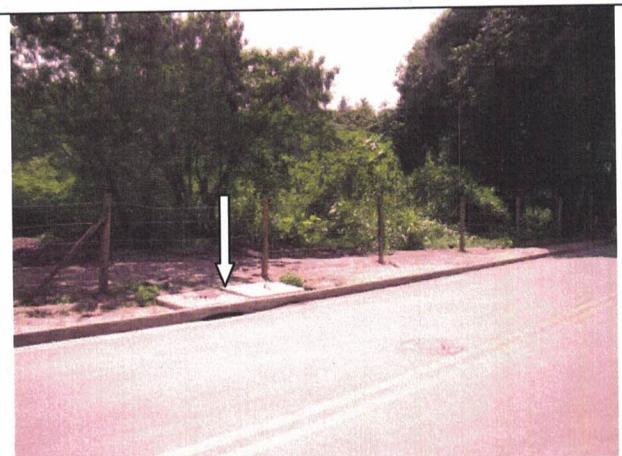
FOTO 40. Detalhe de boca de lobo que capta águas da rua Atilio Biscuola e direciona para o rio Capivari.
