RELATÓRIO TÉCNICO
Nº 133105-205

**MAPEAMENTO DE ÁREAS DE ALTO E MUITO ALTO RISCO DE
DESLIZAMENTOS E INUNDAÇÕES DO MUNICÍPIO DE
LOUVEIRA (SP)**

CLIENTE
CASA MILITAR DO GABINETE DO GOVERNADOR

UNIDADE RESPONSÁVEL
CENTRO DE TECNOLOGIAS AMBIENTAIS E ENERGÉTICAS - CETAE
LABORATÓRIO DE RISCOS AMBIENTAIS - LARA

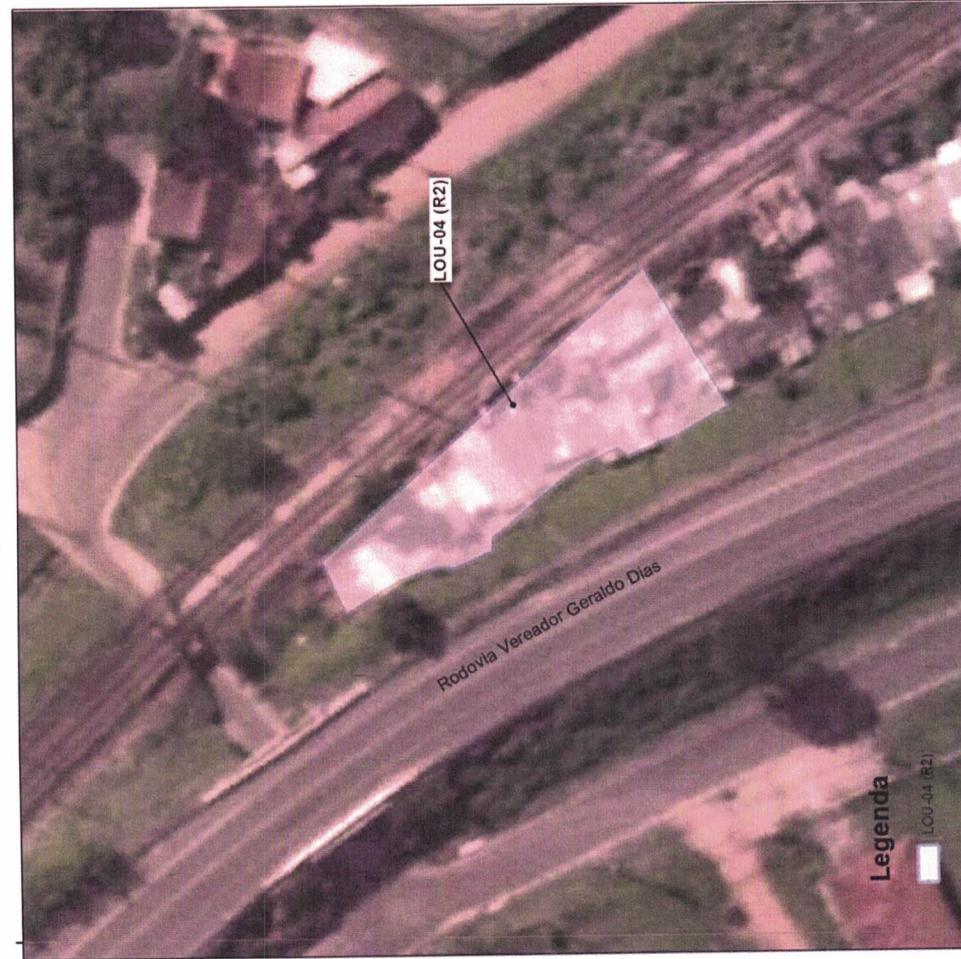
Município: Louveira
Nome da Área: LOU - 04 (Bairro Leitão)
Grau de Risco Predominante: R2 - Médio

Área afetada por inundações

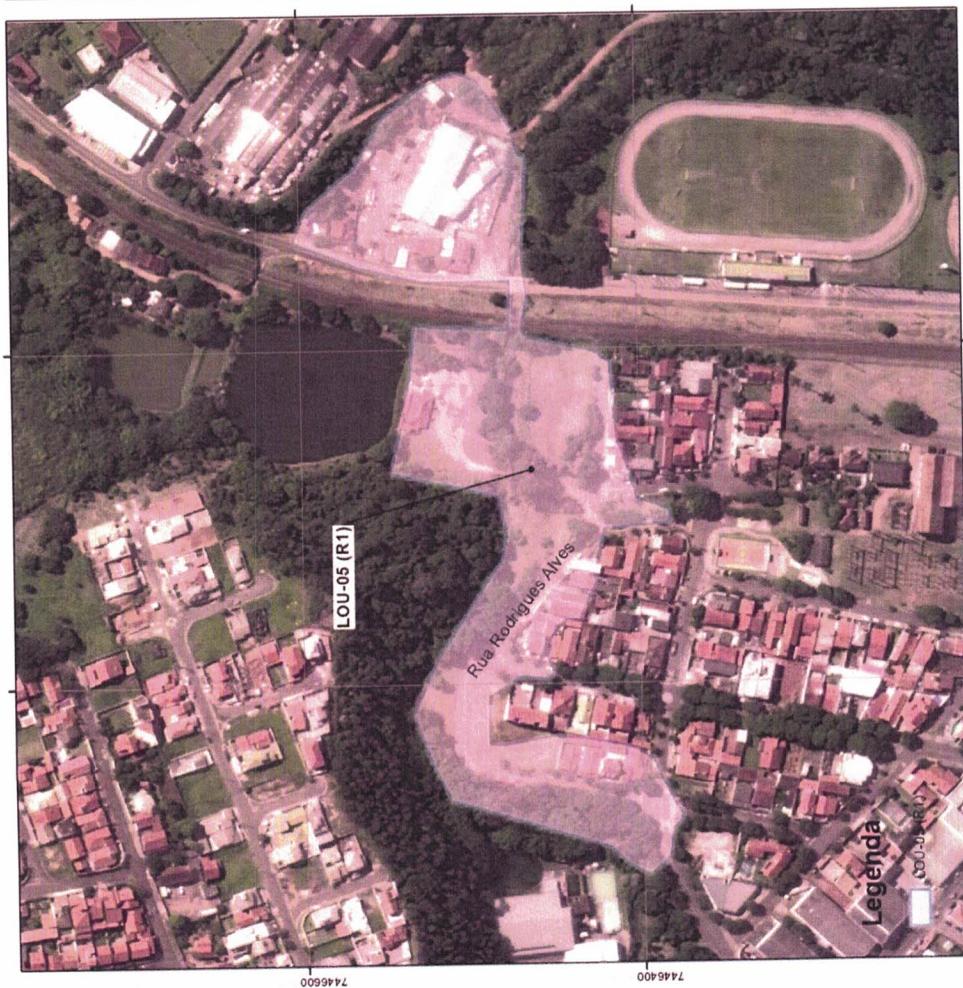
Inundaç
Município: Louveira
Nome da Área: LOU - 05 (Jardim Niero)
Grau de Risco Predominante: R1 - Baixo

Descrição da Área	
Area LOU-05	compreende setor de risco localizado na área urbana próxima ao centro da cidade, rua Rodrigues Alves, bairro que possui alta densidade ocupacional e equipamentos públicos instalados (pavimentação, luz, água esgoto), predominando na área construções de alvenaria e s. vias nas proximidades possuem boas condições de pavimentação e sistemas de drenagens satisfatórios. A área encontra-se no local, no Capitão, naturalmente a s. da estação ferroviária, a guia baixa. O canal possui cerca de 5 m de largura máxima e margens variando de 2,5 m a 4 m de altura. A vegetação é composta por árvores e arbustos nativas e baixas. A conservação da vegetação presente nos taludes. Foi constatada a ocorrência de solapamentos de margem em locais propensos, que poderiam afetar as obras de construção e sistemas de drenagem das ruas. As moradias que ocupam a margem s. das ruas, encontram-se distantes da margem do Rio, resguardado a possibilidade de acidentes nessa área.

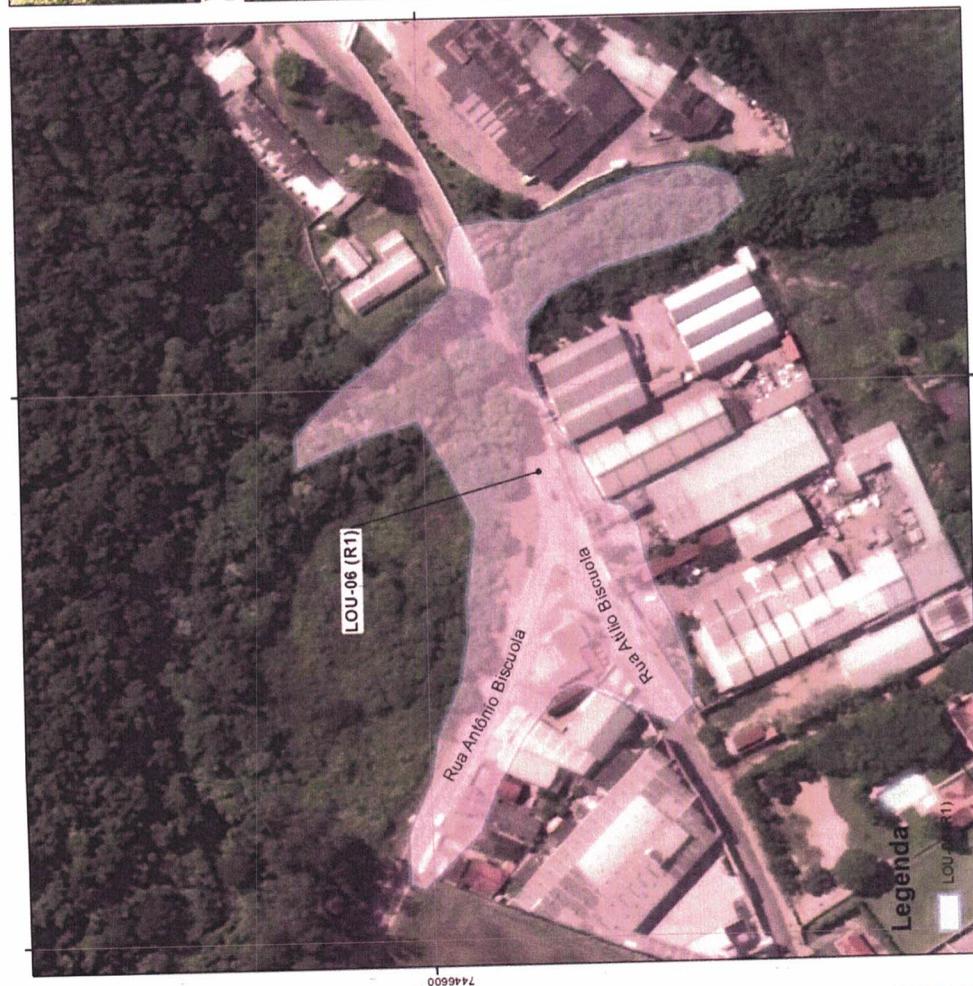
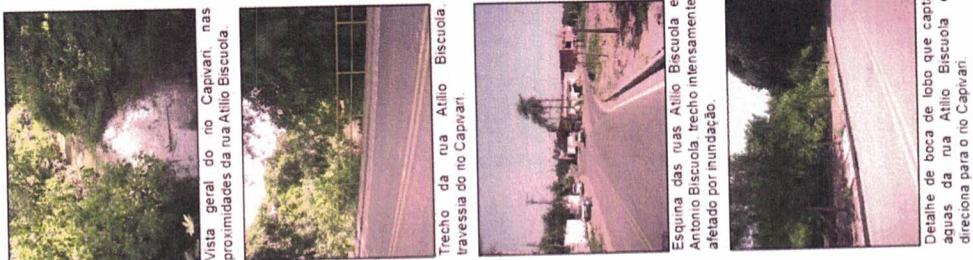
Município: Louveira
Nome da Área: LOU - 06 (Jardim Ipírange)
Grau de Risco Predominante: R1 - Baixo

Descrição da Área	Descrição do Processo Observado e/ou Potencial		
A área LOU-06 compreende setor de risco, localizado na área urbana, ruas Atílio Biscuola e Antonio Biscuola bairro que possui média densidade ocupacional e equipamentos públicos instalados (pavimentação, luz, água e esgoto), predominando na área indústrias diversas. As vias nas proximidades possuem boas condições de pavimentação e sistemas de drenagem satisfatórios. A drenagem no local no Capivari, é natural, imbuindo a retilínea e, no momento da vistoria, encontrava-se com nível de água baixo. O canal possui cerca de 5 m de largura (máxima) e margens variando de 2 m a 3 m de altura. A vistoria indicou que os taludes marginais são naturais e há boa conservação da vegetação presente nos taludes. Foi verificada a ocorrência de solapamentos de margem em pontos específicos. Segundo informações da COMDEC, as cheias não são frequentes na área e no trecho visitado. A última grande cheia ocorreu no ano de 2011, provocando o isolamento da área e o alargamento do patão das indústrias e algumas moradias no bairro. As águas atingiram cerca de 1,5 m de altura e ráio de alcance superiores a 300 m.	Espera-se para a área LOU-06 a ocorrência de inundação com possibilidade de impacto nas vias de acesso e isolamento da área. Nesse caso, o grau de risco da área LOU-06 foi definido como R1 – Risco Baixo.

Sugestão de Intervenções			
Sugerem-se as seguintes ações para redução dos riscos:	(a) estudo da dinâmica do Rio Capivari para dimensionamento de obras de escoamento e proteção de margem; (b) monitoramento da elevação das águas do Rio; (c) instalação de réguas de nível de água (d) orientação de funcionários e moradores sobre como proceder em casos de alertas nas situações críticas de chuva.		
Número de moradias: 17	CETAE - LARA	1pt	Município de Louveira LOU - 06 (Jardim Ipírange)
Número de moradores: 88			RTI N° 133106-205

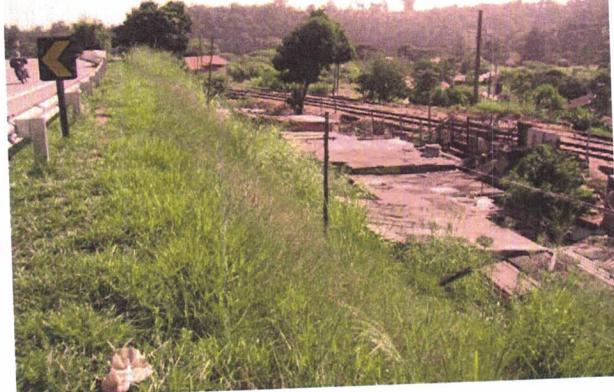
FOTO 01. Vista geral de área localizada nas proximidades da Rodovia Vereador Geraldo Dias. Notar proximidade das moradias em relação ao aterro da rodovia.

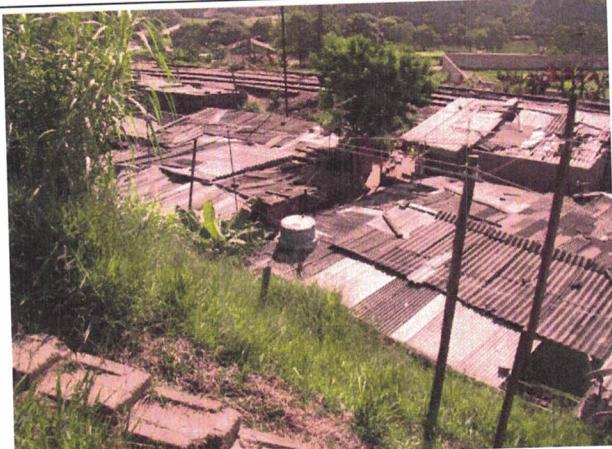
FOTO 03. Vista geral de moradias construídas entre o talude de aterro da rodovia e a linha ferroviária. Notar proximidade e padrão construtivo das moradias.

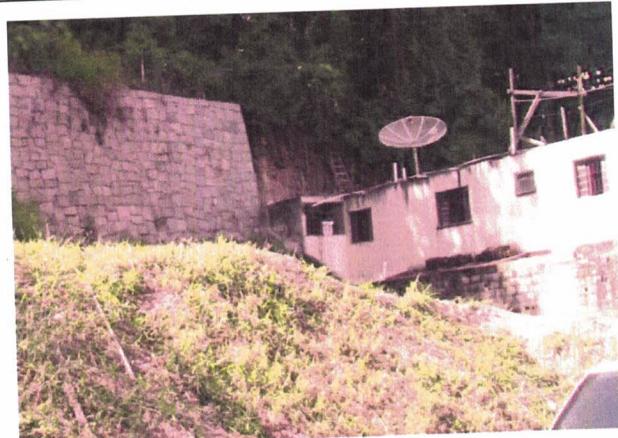
FOTO 10. Detalhe do muro de pedra e talude de corte localizado no fundo das moradias.

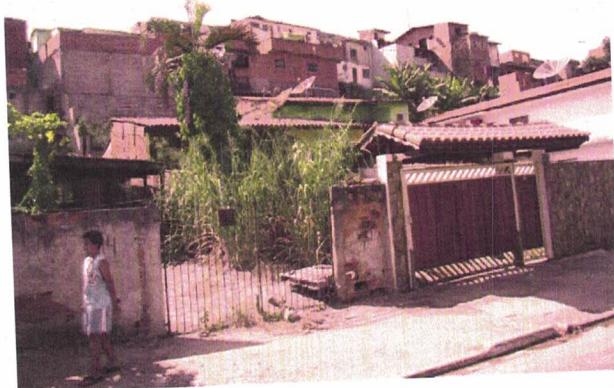
FOTO 13. Vista geral da área avaliada, nas proximidades da rua Pedro Chiqueto, Jardim São Francisco. Notar diferença de cota entre as moradias da base e topo do talude.

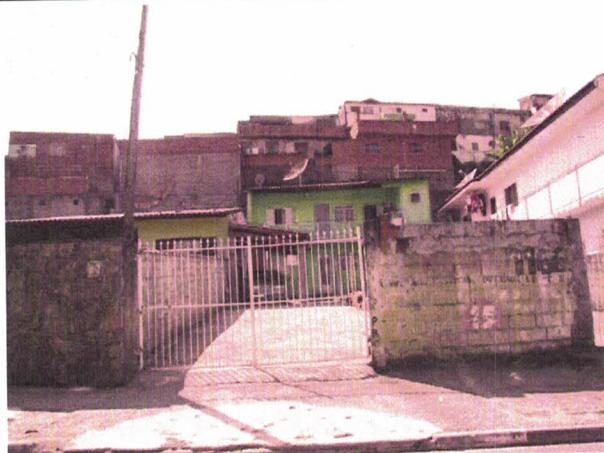
FOTO 17. Vista geral da área vistoriada, com destaque para a alta densidade de ocupação.

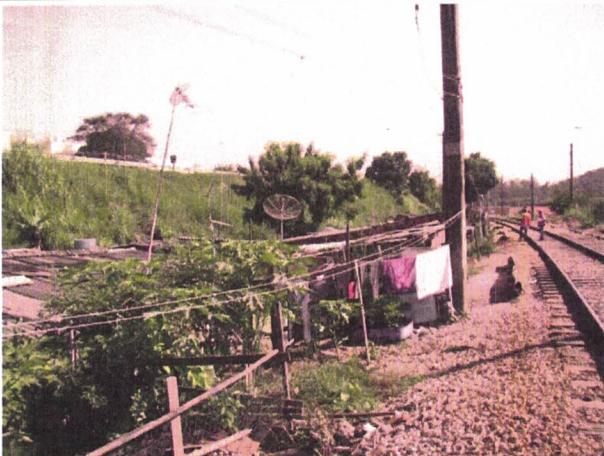
FOTO 21. Vista geral de moradias localizadas entre a linha ferroviária e a Rodovia Vereador Geraldo Dias, que sofrem com inundações de drenagem próxima à área.

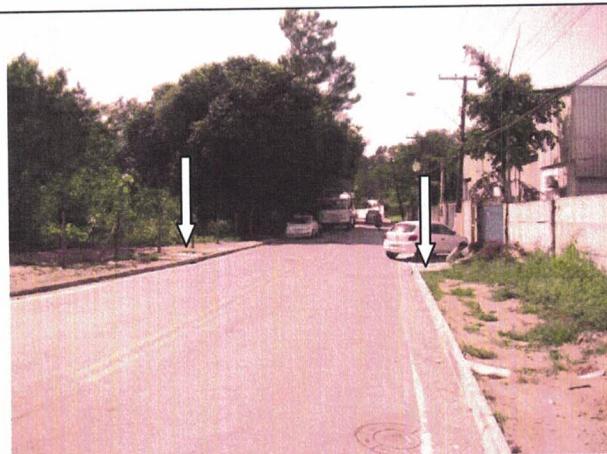
FOTO 39. Vista geral da rua Atilio Biscuola, em direção à travessia sobre o rio Capivari. As setas indicam bocas de lobo por onde podem ocorrer refluxos de água.
