**RELATÓRIO TÉCNICO
Nº 133105-205**

Casa Militar do Gabinete do
Governador
Louveira
27 de maio de 2013

**MAPEAMENTO DE ÁREAS DE ALTO E MUITO ALTO RISCO DE
DESLIZAMENTOS E INUNDAÇÕES DO MUNICÍPIO DE
LOUVEIRA (SP)**

CLIENTE
CASA MILITAR DO GABINETE DO GOVERNADOR

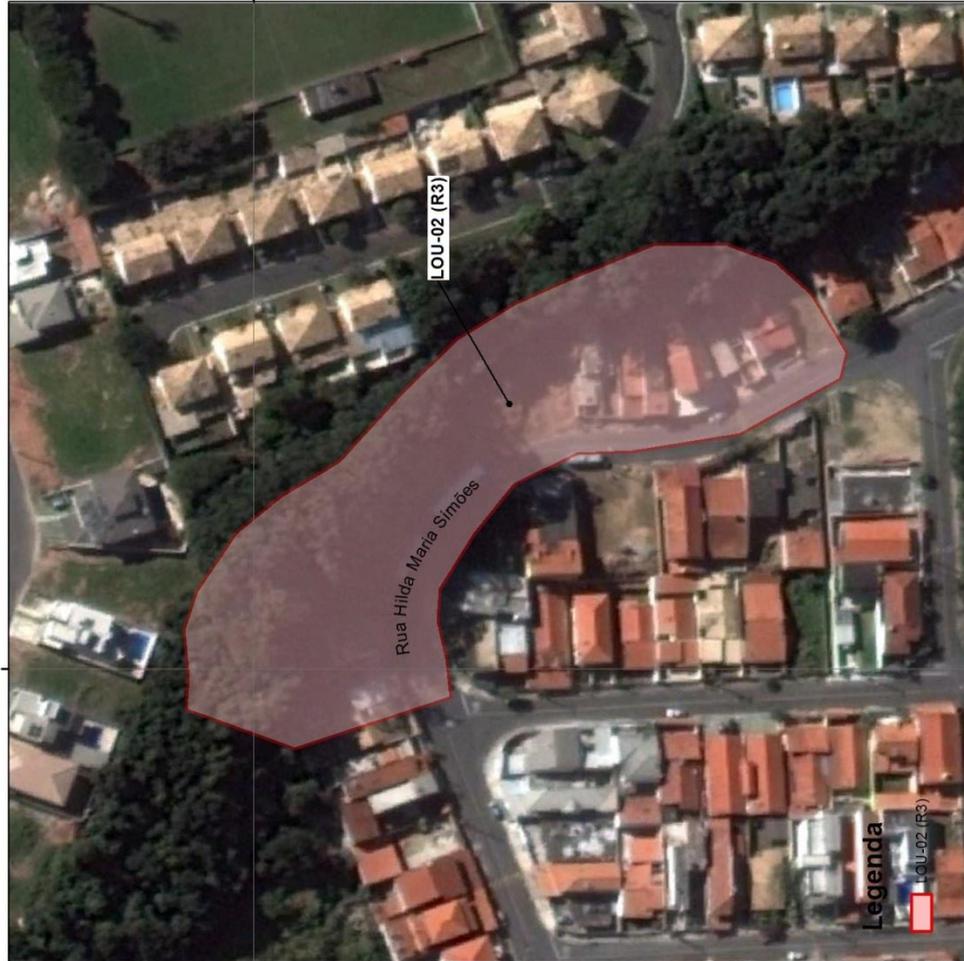
Município: Louveira
Nome da Área: LOU - 02 (Parque dos Sabiás)
Grau de Risco Predominante: R3 - Alto

Vista geral de talude localizado nas proximidades da rua Hilda Maria Simões.

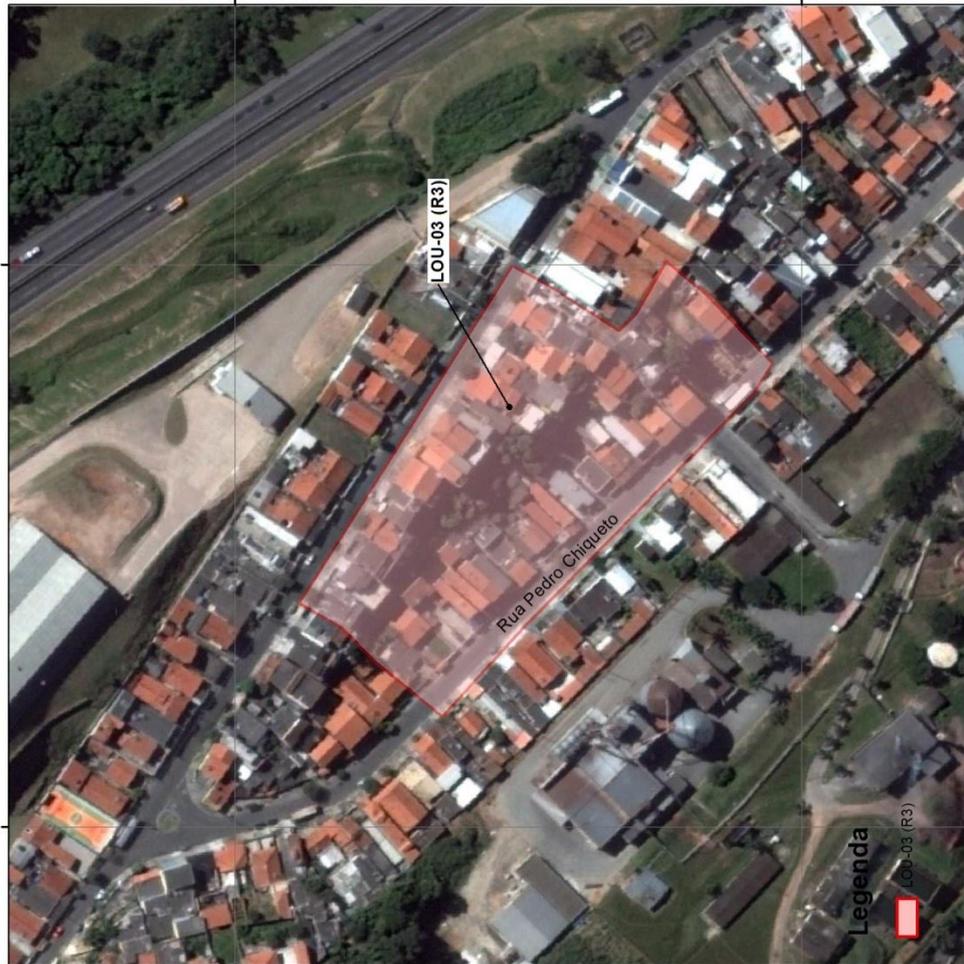
Município: Louveira
Nome da Área: LOU - 03 (Jardim São Francisco)
Grau de Risco Predominante: R3 - Alto

Vista geral da área avaliada, nas proximidades da rua Pedro Chiqueto.

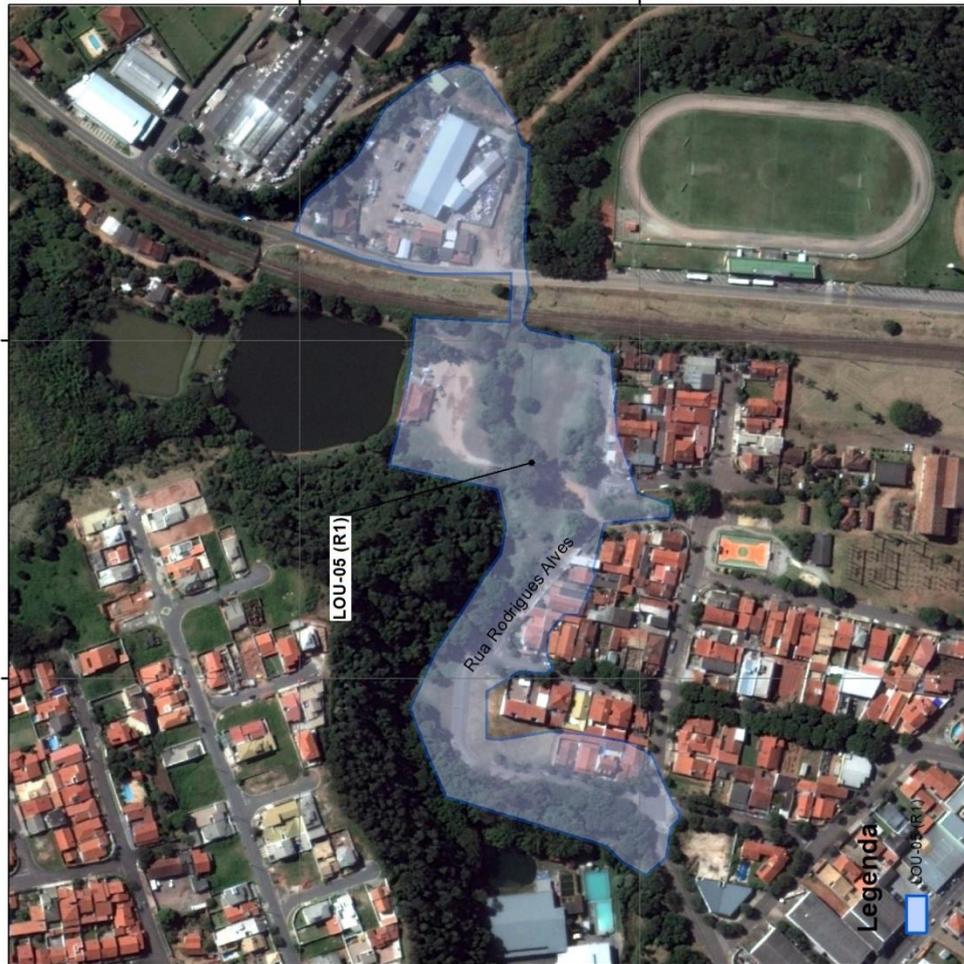
Município: Louveira
Nome da Área: LOU - 05 (Jardim Niero)
Grau de Risco Predominante: R1 - Baixo

Vista geral, de montante para jusante, do rio Capivari. Trecho localizado nas proximidades da rua Rodrigues Alves.

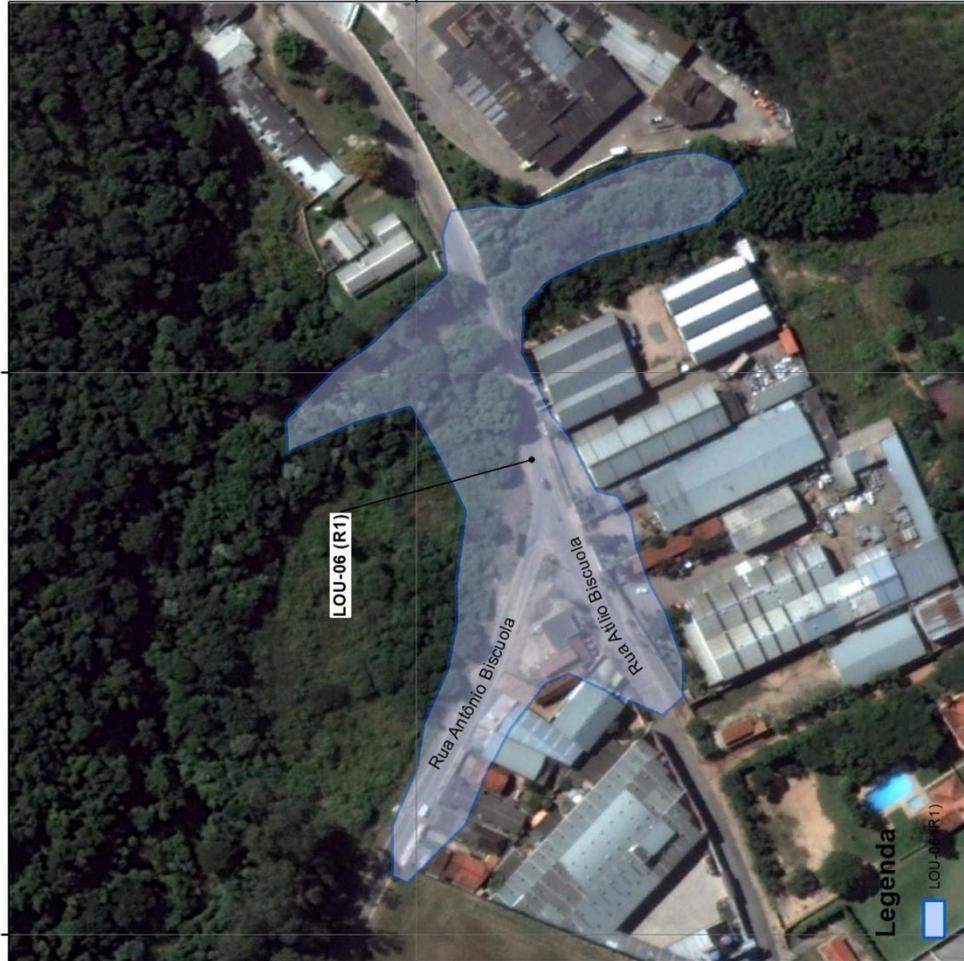
Município: Louveira
Nome da Área: LOU - 06 (Jardim Ipiranga)
Grau de Risco Predominante: R1 - Baixo

Vista geral do rio Capivari, nas proximidades da rua Atílio Biscuola.

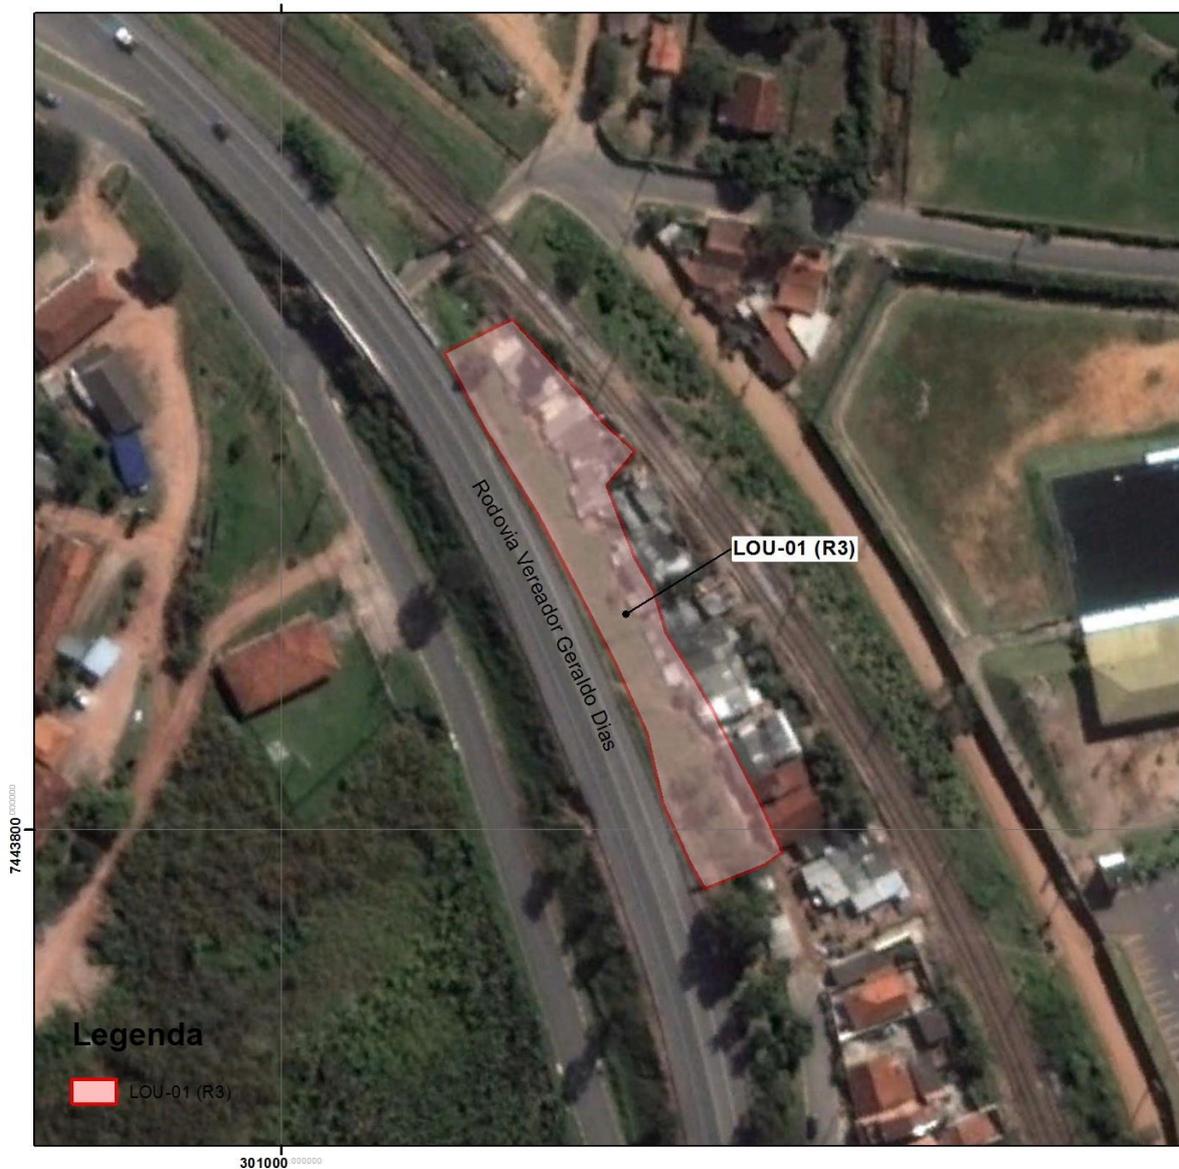
Bairro Leitão – Rodovia Vereador Geraldo Dias

Risco Alto (R3) - Deslizamento

FIGURA 1. Vista geral da área mapeada.

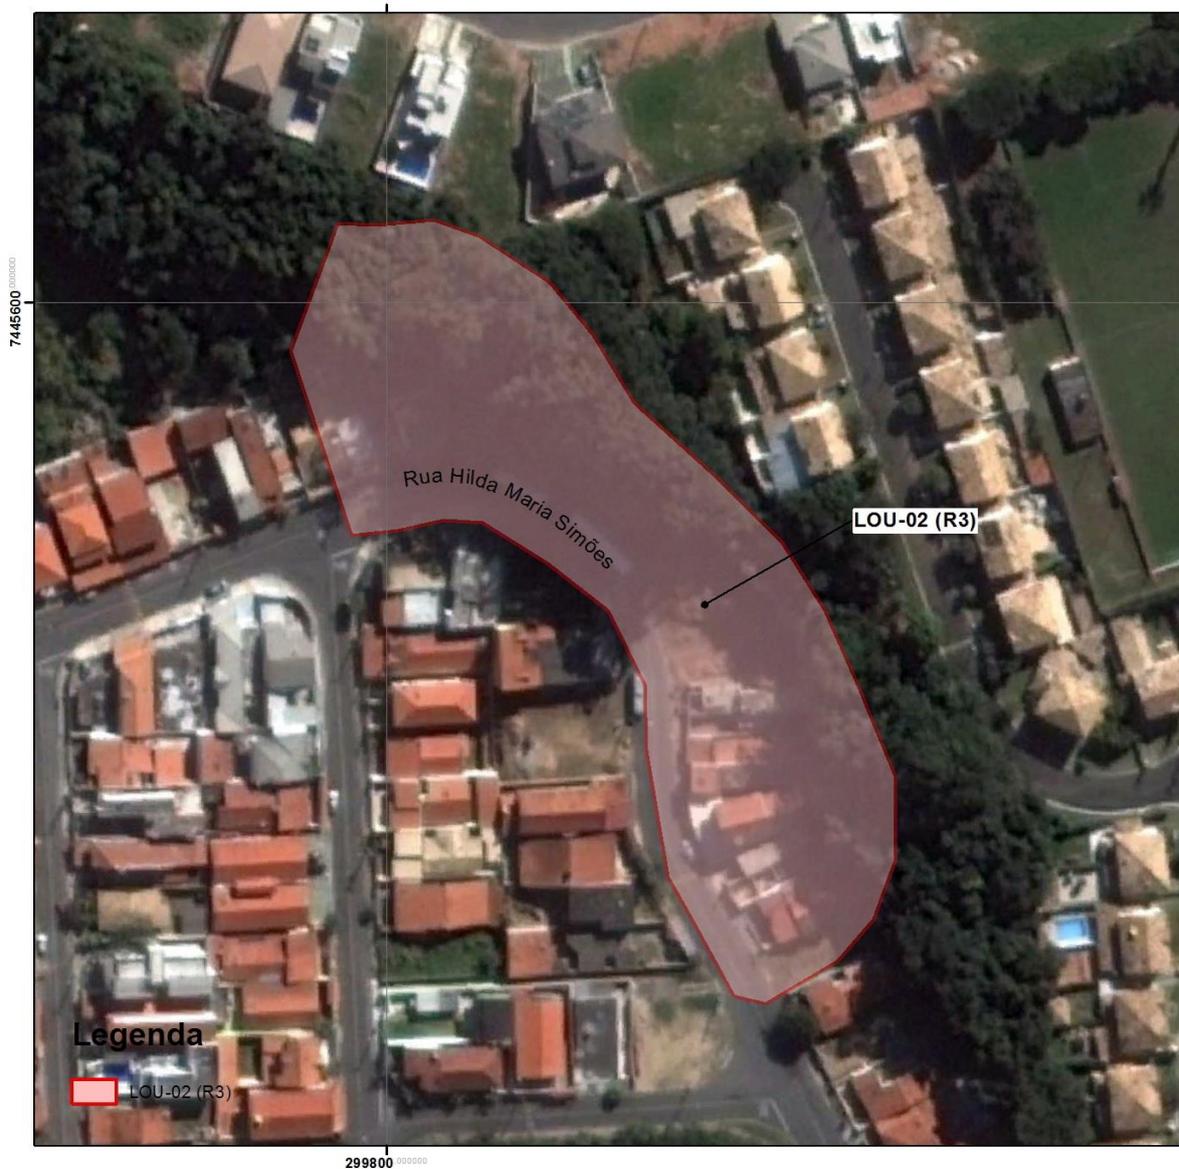
Parque dos Sabiás – Rua Hilda Maria Simões

Risco Alto – R3 - Deslizamento

FIGURA 3. Vista geral da área mapeada.

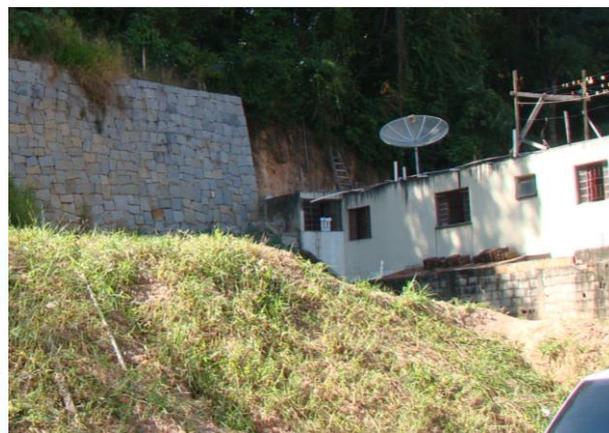
FOTO 10. Detalhe do muro de pedra e talude de corte localizado no fundo das moradias.

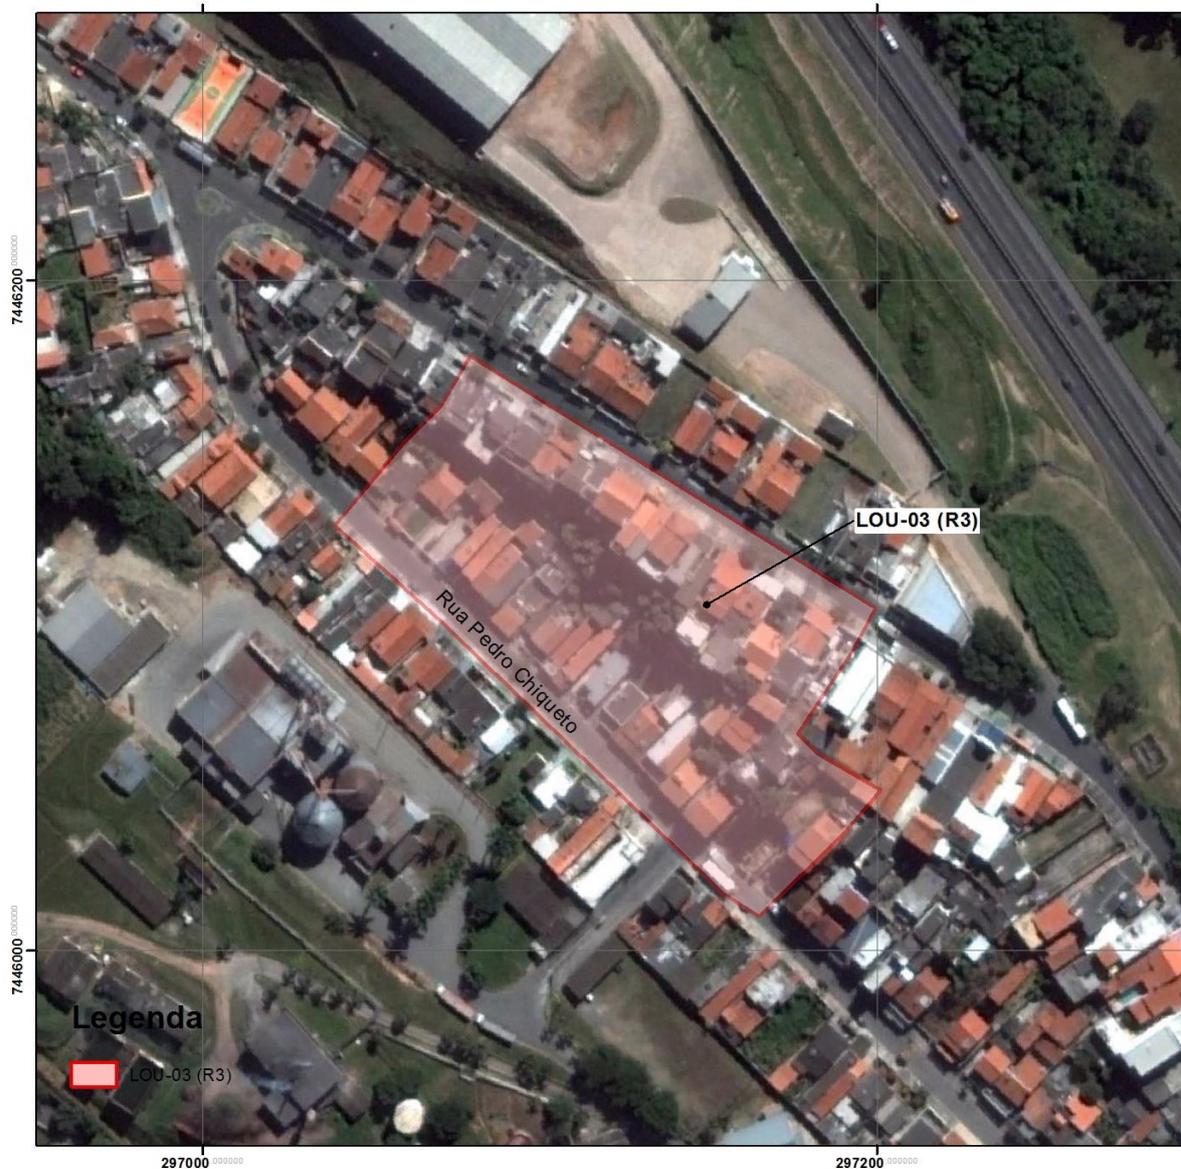
Jardim São Francisco – Rua Pedro Chiqueto

Risco Alto (R3) - Deslizamento

FIGURA 5. Vista geral da área mapeada.

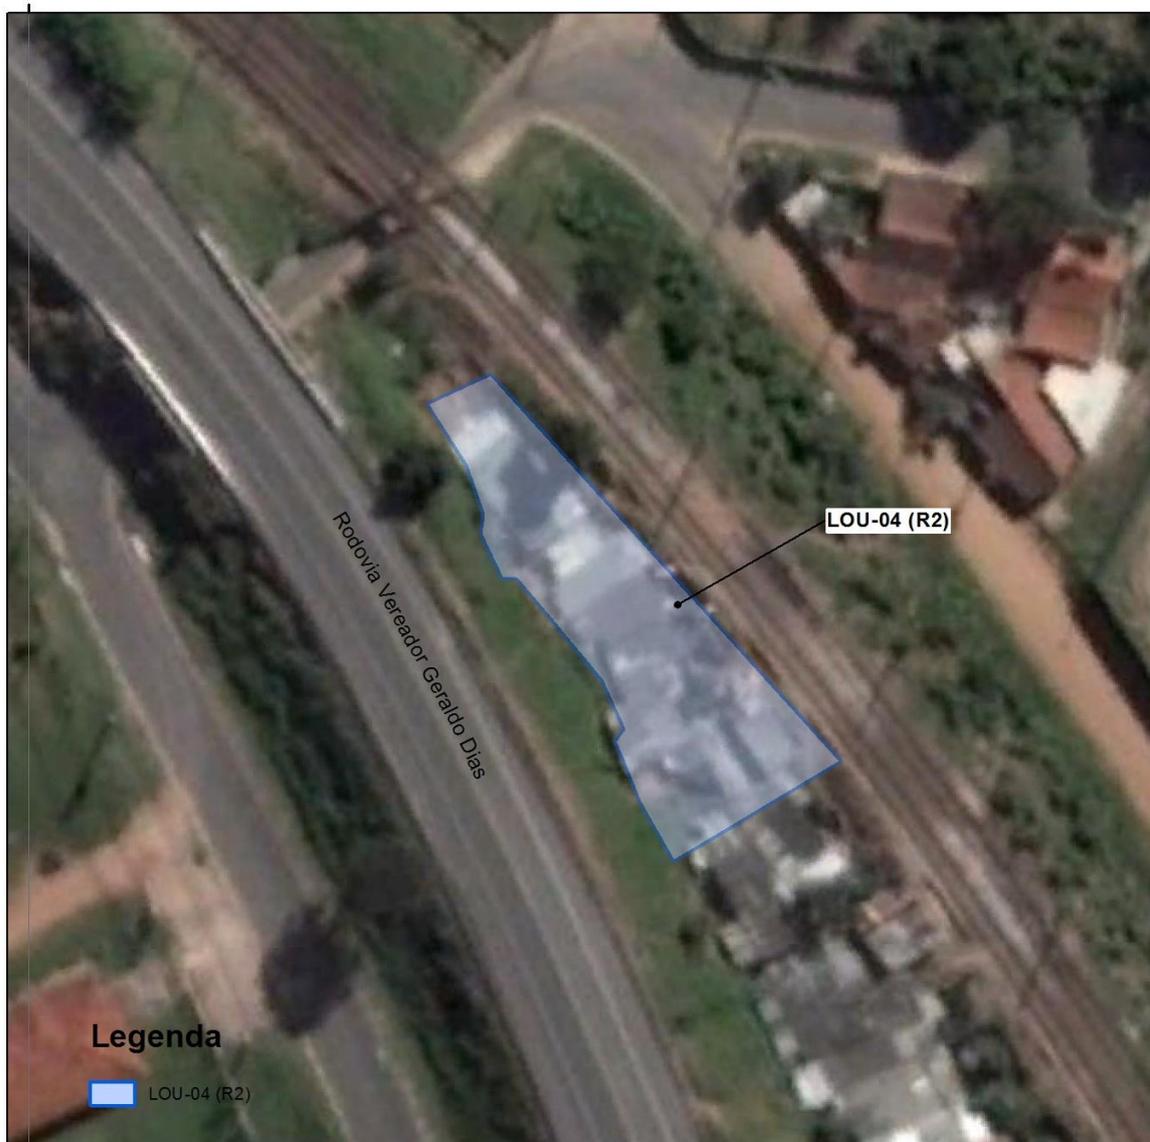
Bairro Leitão – Rodovia Vereador Geraldo Dias

Risco Médio (R2)- Inundação

FIGURA 7. Vista geral da área mapeada.

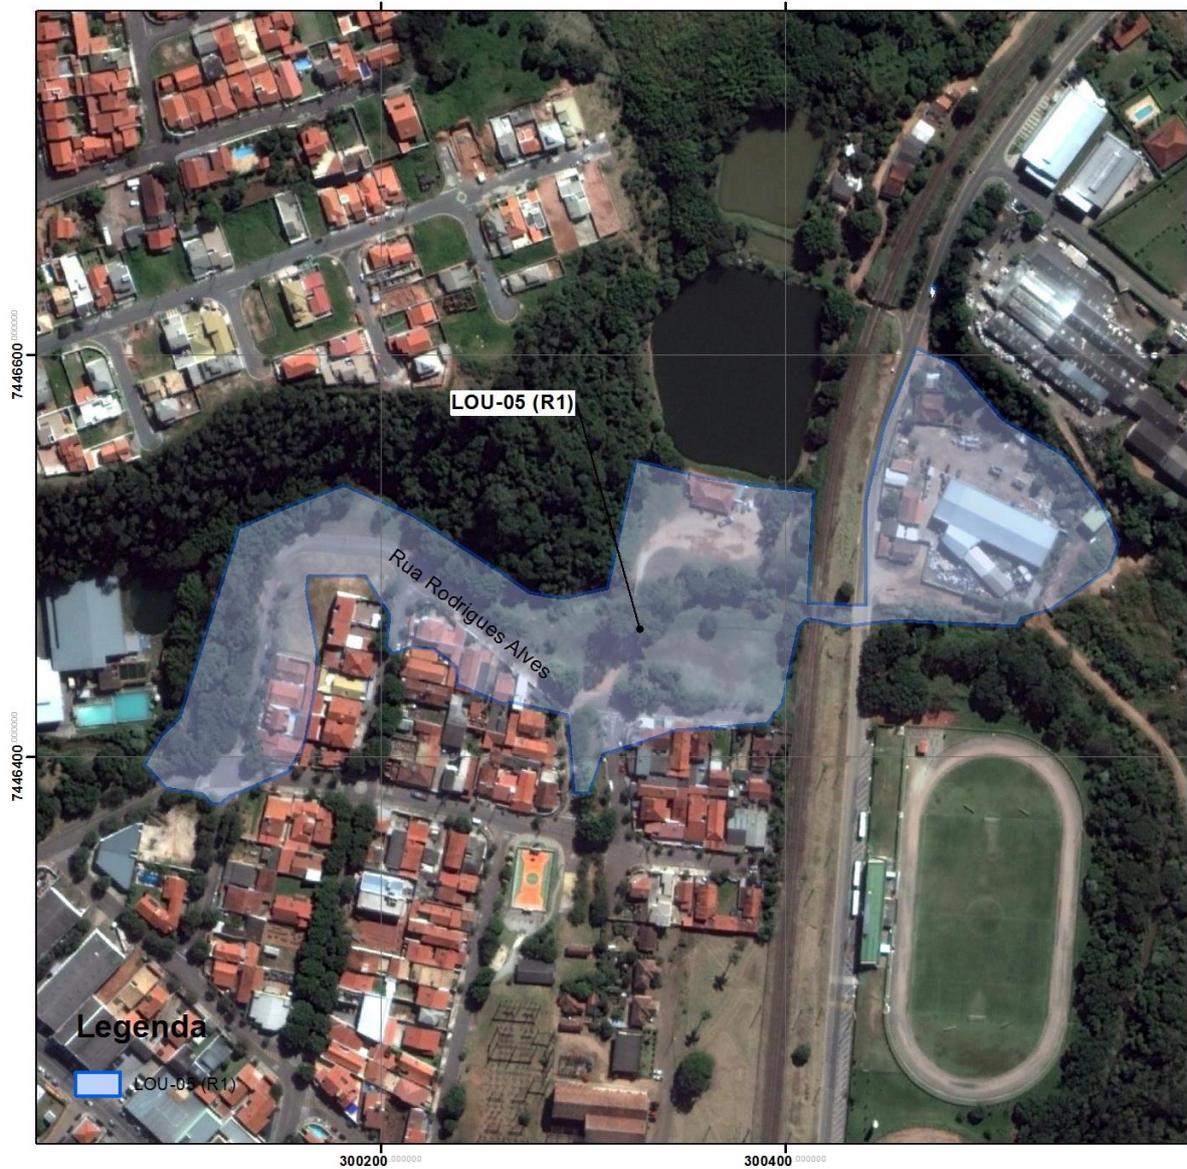
Jardim Niero – Rua Rodrigues Alves

Risco Baixo (R1) - Inundação

FIGURA 9. Vista geral da área mapeada.

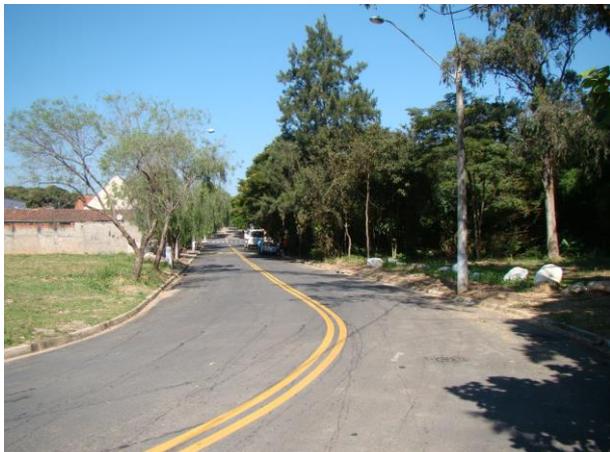
FOTO 29. Vista geral de trecho da rua Rodrigues Alves. Ao fundo, à esquerda da imagem, moradias (4) mais afetadas pelas inundações do rio Capivari.

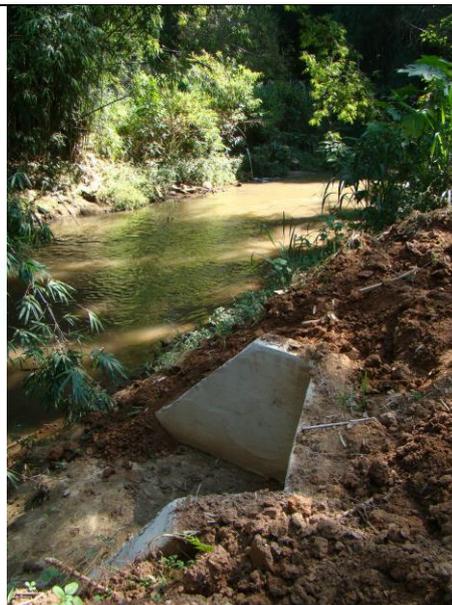
FOTO 30. Vista geral do rio Capivari e estrutura de dissipação de energia das águas coletadas da rua Rodrigues Alves. Notar que a elevação das águas do rio poderá bloquear o sistema, provocando refluxo das águas.

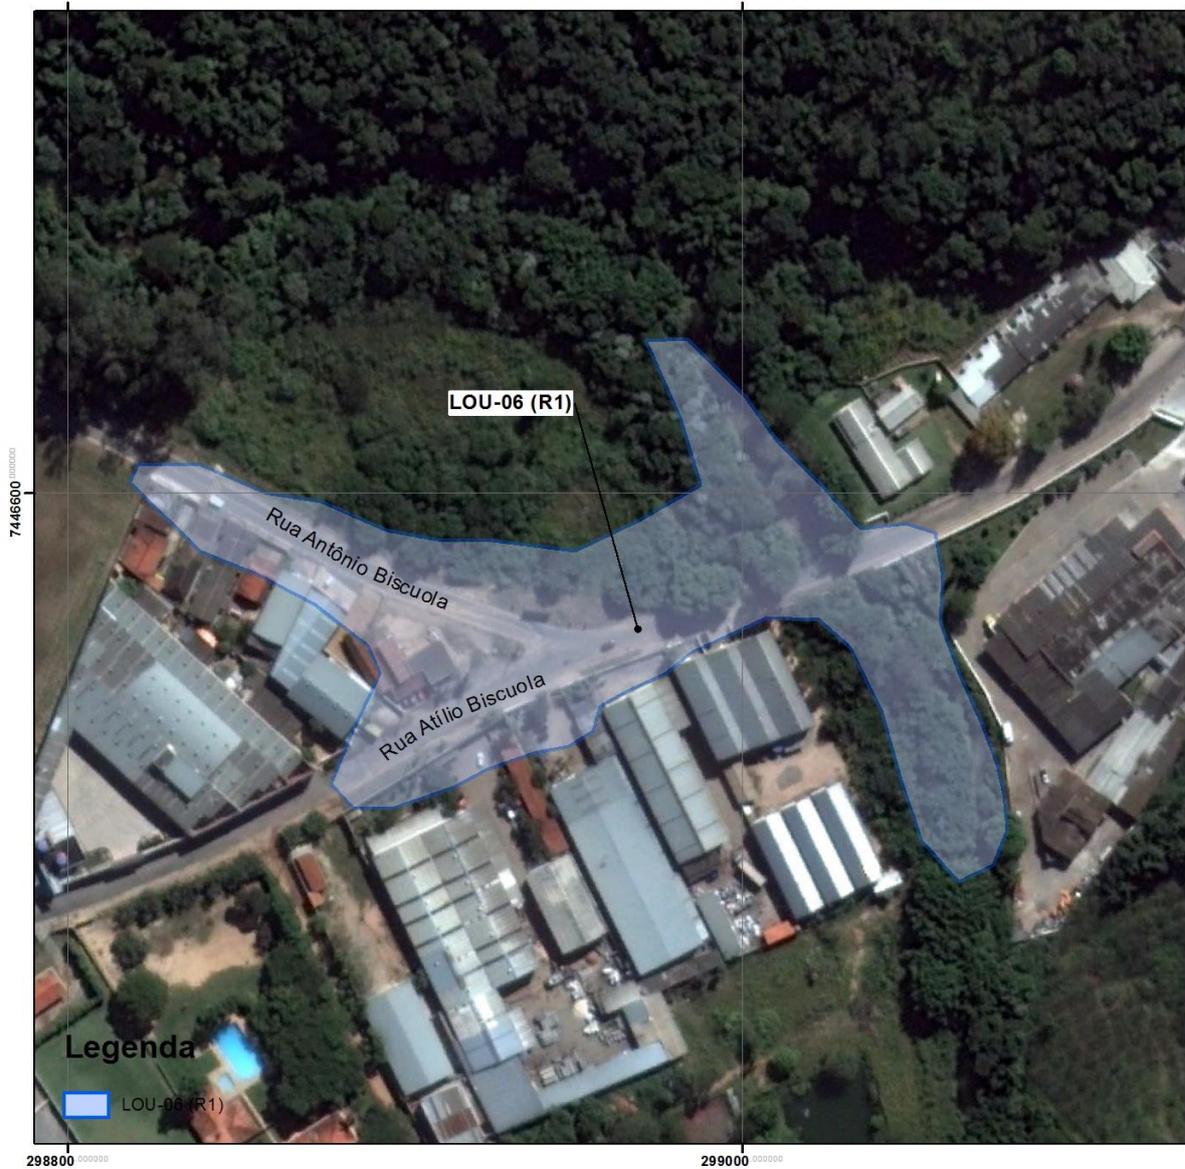
Jardim Ipiranga – Atilio Biscuola

Risco Baixo (R1) - Inundação

FIGURA 11. Vista geral da área mapeada.

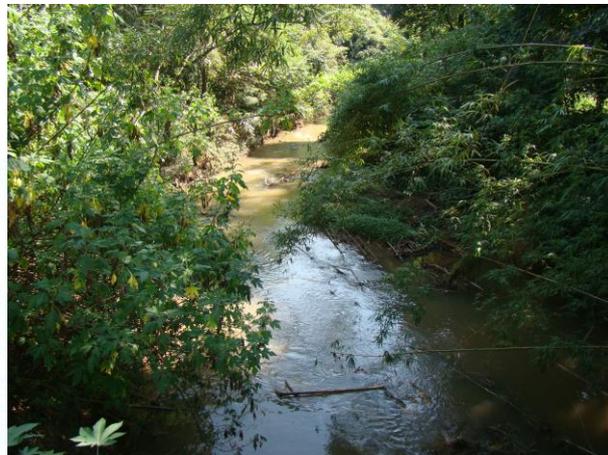
FOTO 34. Vista geral do rio Capivari, nas proximidades da rua Atílio Biscuola.

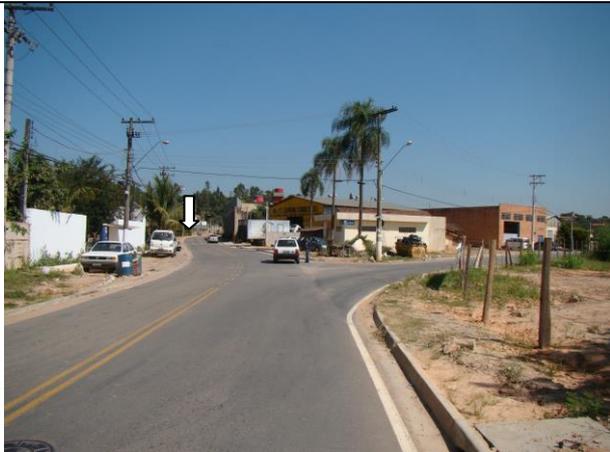
FOTO 36. Vista geral da travessia do rio Capivari e rua Atílio Biscuola. Segundo dados da COMDEC, todo o trecho observado ficou sob lâmina de água com cerca de 1,5 m de altura. A seta indica a região mostrada na **FOTO 37**.

FOTO 37. Esquina das ruas Atílio Biscuola e Antonio Biscuola, trecho intensamente afetado por inundação. A seta indica raio de alcance da inundação.

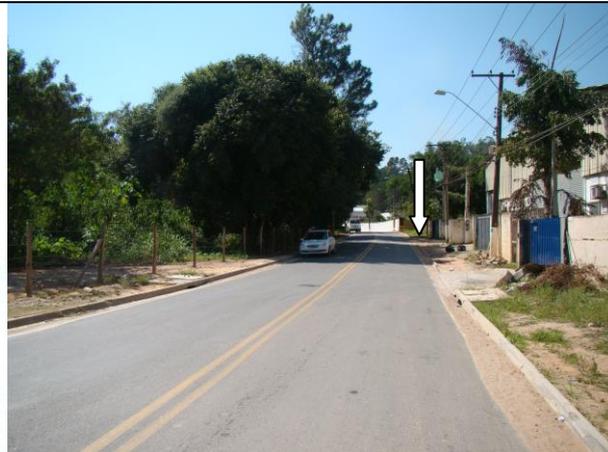
FOTO 38. Vista geral da área atingida pela inundação do rio Capivari. A seta indica travessia sobre o rio.

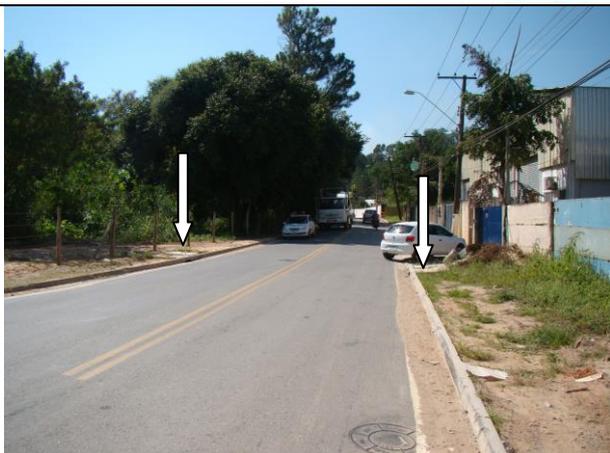
FOTO 39. Vista geral da rua Atílio Biscuola, em direção à travessia sobre o rio Capivari. As setas indicam bocas de lobo por onde podem ocorrer refluxos de água.

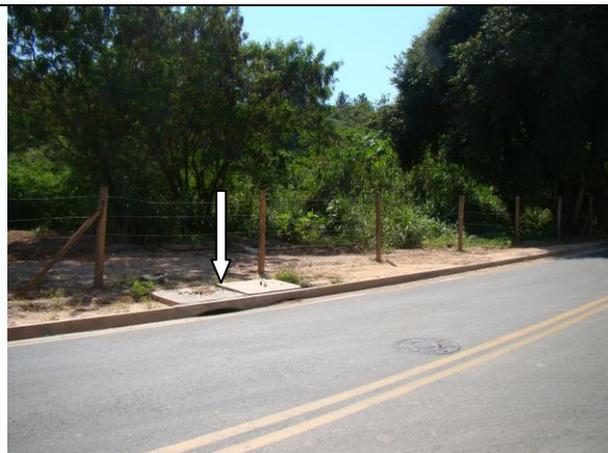
FOTO 40. Detalhe de boca de lobo que capta águas da rua Atílio Biscuola e direciona para o rio Capivari.
